## RELATÓRIO TÉCNICO

Nº 05/06

DOCUMENTO: Contrato 071/2022 – Processo Administrativo Nº 4977/2022

ASSUNTO: Atendimento ao Termo de Referência do Contrato.

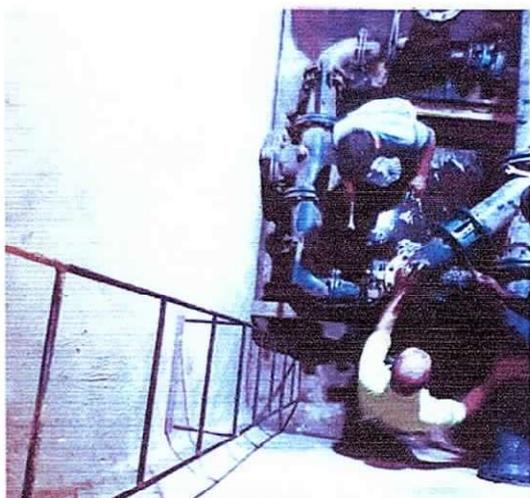
- Foram realizadas manutenções na captação da Estação de Tratamento localizada no bairro Cidade Nova. Troca da válvula de retenção, limpeza do canal de captação e reparo da válvula de captação do rio.

Figura 1: Válvula de Captação do rio.

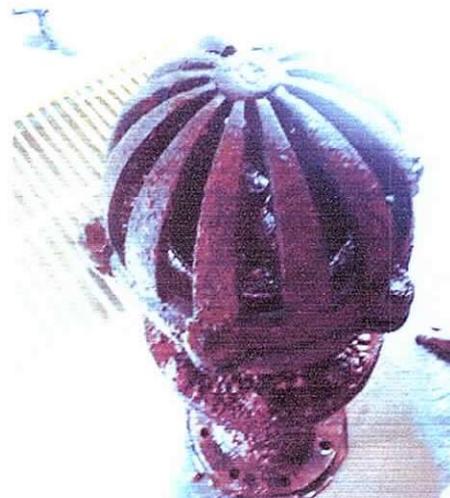
Figura 2: Troca da Válvula de Retenção

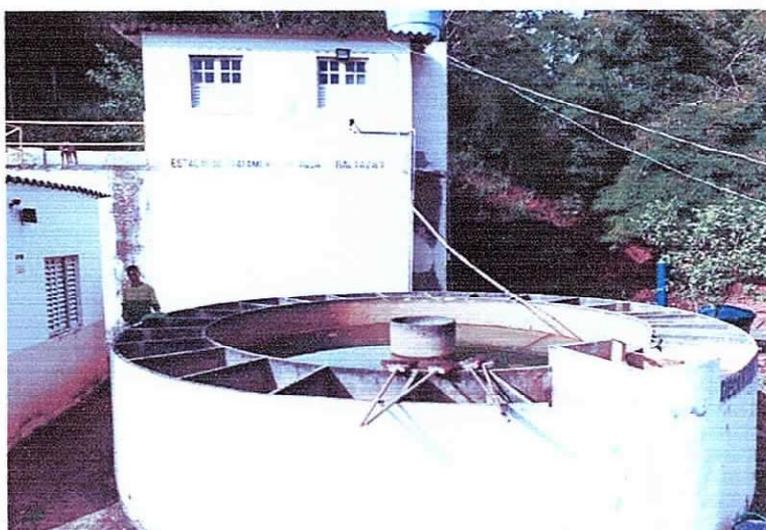
- Dando continuidade em nossa programação de lavagens e limpezas em nossas Estações de Tratamento, foram realizadas as lavagens do decantador da ETA do distrito de Baltazar, o floculador e os decantadores 1,2,3 e 4 da ETA localizada em Ibitinema, os decantadores 1 e 2, além da limpeza da calha Parshall da ETA do distrito de Santa Cruz e também o decantador da ETA localizada no Bairro Cidade Nova.

**Figura 3: Decantador ETA Baltazar**

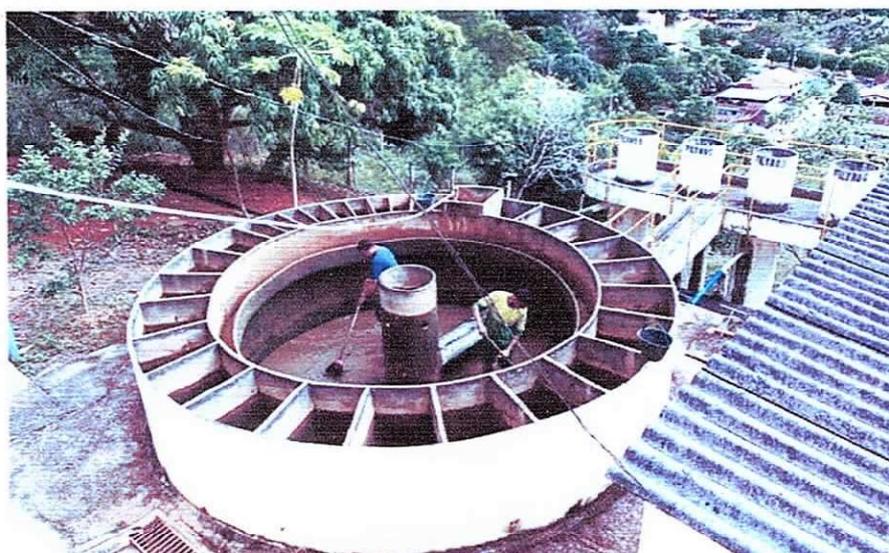
**Figura 4: Lavagem decantador ETA Baltazar**

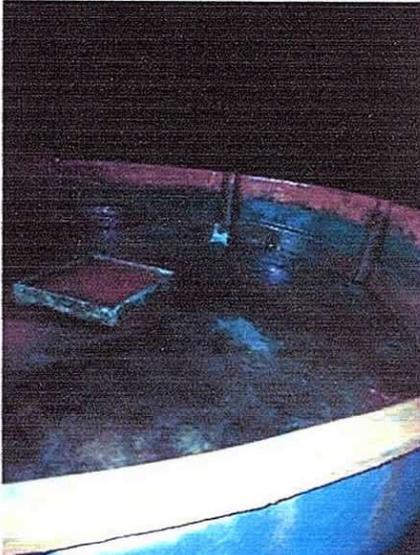
Figura 5: Floculador ETA Ibitinema

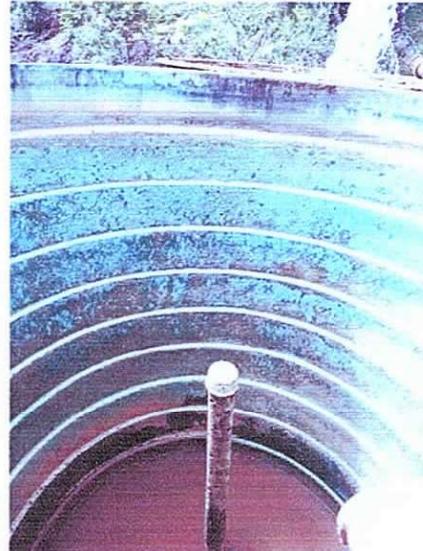
Figura 6: Decantador 5 ETA Ibitinema

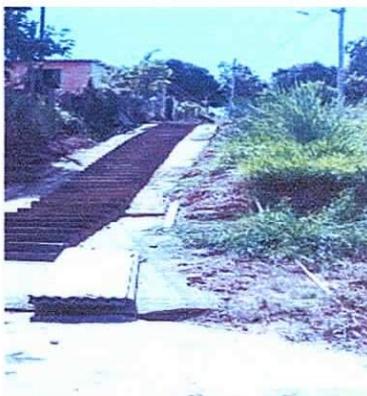
- Visando a ampliação da oferta de abastecimento, realizamos a troca de 100 metros de rede Pead 32mm na Rua Maria Altina, localizada no Distrito de São Pedro. O abastecimento da localidade constantemente ficava comprometido quando havia algum vazamento de rede no distrito. A referida rua, encontra-se na parte alta do mesmo e sua antiga rede de abastecimento era de um diâmetro inferior, Pead 20mm. Com a conclusão do serviço, a melhora no abastecimento foi muito considerável, uma vez que na região temos 18 matrículas residenciais.

Figura 7: Substituição de rede em São Pedro

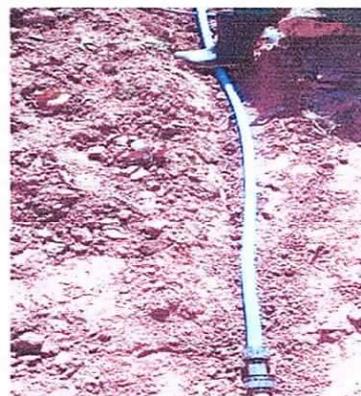
Figura 8: Nova rede de Pead 32mm

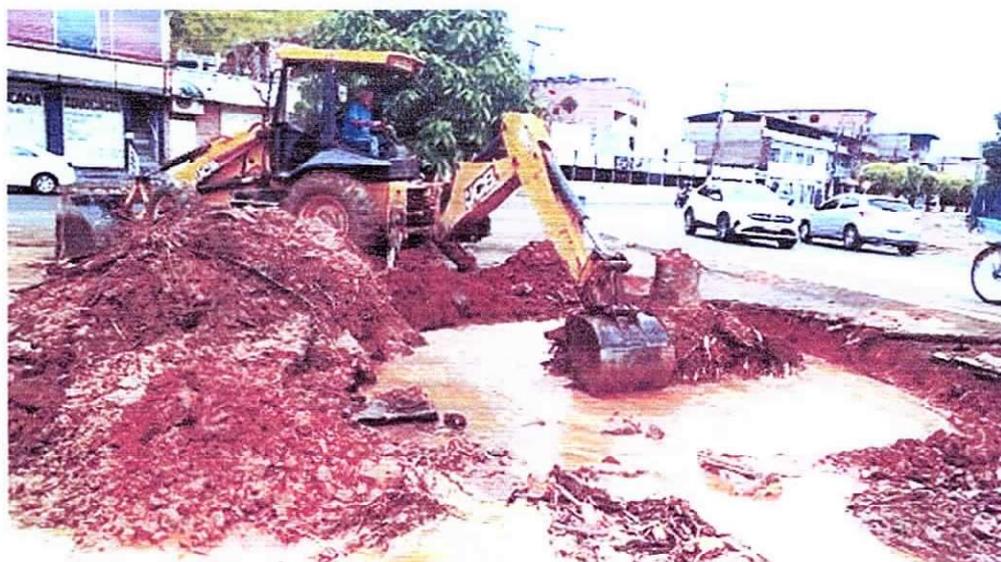
- Foi realizada a manutenção emergencial na Avenida João Jasbick, local onde será construída uma nova praça municipal. Vazamento foi ocasionado durante a retirada, por parte da secretaria de obras municipal, de uma das raízes que se encontram no local. Nossa equipe foi acionada e prontamente executamos o reparo da rede Defofo 150 DN.

**Figura 9: Vazamento rede Defofo 150 DN**

Entramos em contato com o secretário da referida secretaria para que antes de retirarem as próximas raízes, nos comunicar, pois, no local, além de diversas redes subterrâneas, existe uma Booster.

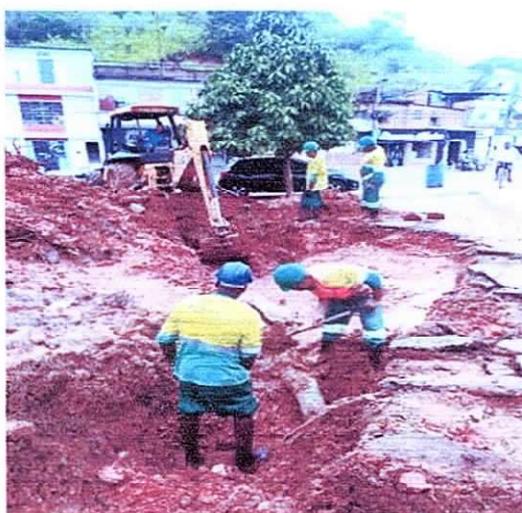
**Figura 10: Execução de reparo de rede.**

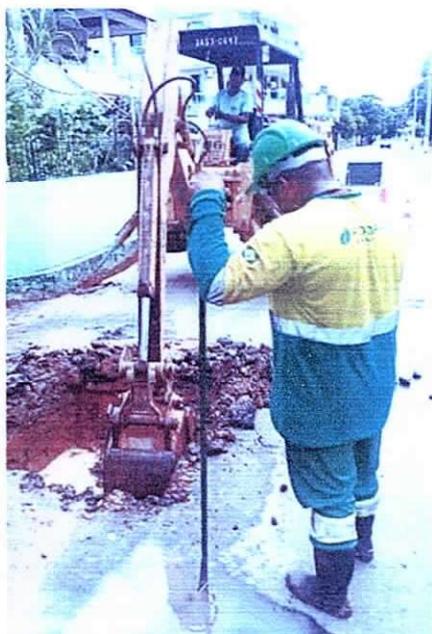
- Foi realizado o reparo do vazamento de rede PVC 110 DN na Avenida Prefeito Frederico Alvin Padilha. Foi necessário o fechamento de meia pista para execução do mesmo. O local foi corretamente sinalizado e acompanhado pelo nosso Técnico de Segurança. Ressalto que neste mês de abril foram utilizados 49 horas de serviço de retroescavadeira.

Figura 11: Reparo de rede PVC 110DN

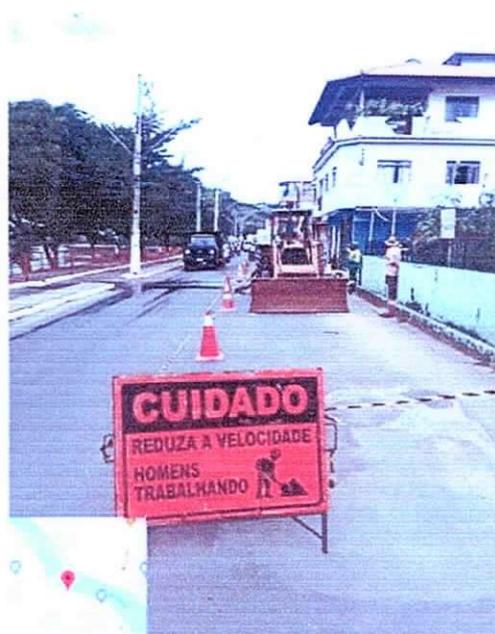
Figura 12: Sinalização para reparo de rede

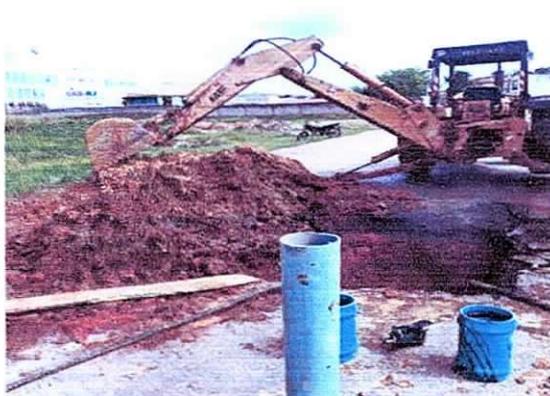
- Realizamos o reparo do vazamento de rede Defofo 150 DN na Rua José Mozart Perlingeiro Lavaquial, próximo a FAETEC. Para execução do mesmo, tivemos dois grandes dificultadores: Pressão alta e profundidade da rede. Por fim, apesar de termos necessitado um tempo maior de execução, o vazamento foi reparado.

Figura 13: Reparo de Defofo 150 DN

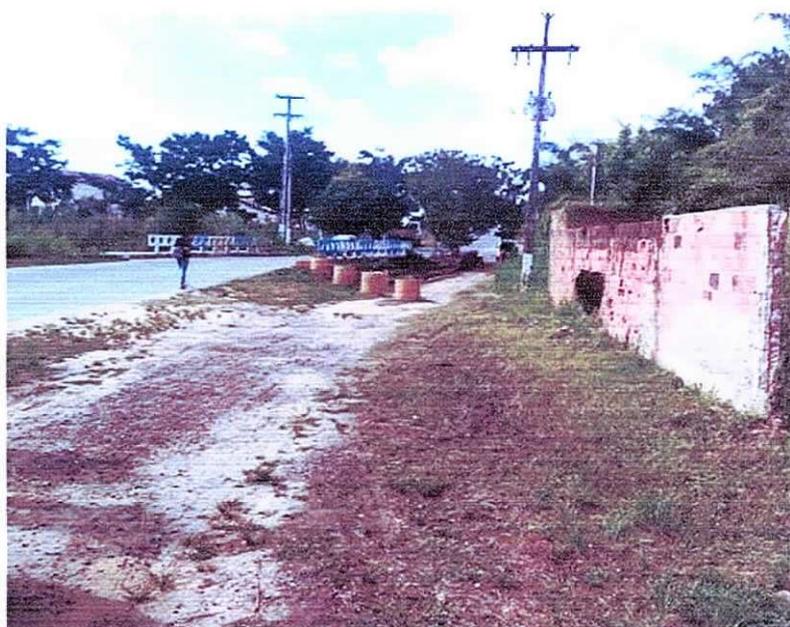
- Após termos informados (Processos adms. 1711/04/2023 e 1828/04/2023) que seria necessário a mudança do ponto para enchimento de caminhão pipa, anteriormente localizado na Avenida João Jasbick, a secretaria competente nos oficializou (CI 129/SMOIUR/2023) a autorização com a nova localização. Os novos pontos de enchimento, estarão situados na Avenida João Jasbick, tendo como ponto de referência “ao lado do pontilhão da UFF, próximo a antiga serraria do Sr. Zé Maria.” O objeto já se encontra em execução.

**Figura 14: Local do novo ponto de enchimento de caminhão pipa**

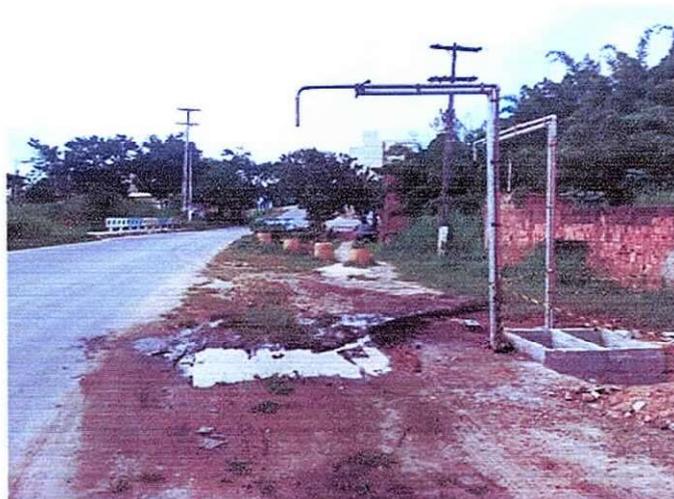
**Figura 15: Pontos de enchimento de caminhão já disponíveis para uso**

Com os pontos já disponíveis para uso, estamos executando as tampas metálicas para fechamento das caixas dos hidrômetros de duas polegadas instalados no local. Fizemos contato com o Secretário de Obras, Sr. Vinicius Fumian, para nos auxiliar na execução de preparo do solo e conseqüentemente, da capa asfáltica no local.

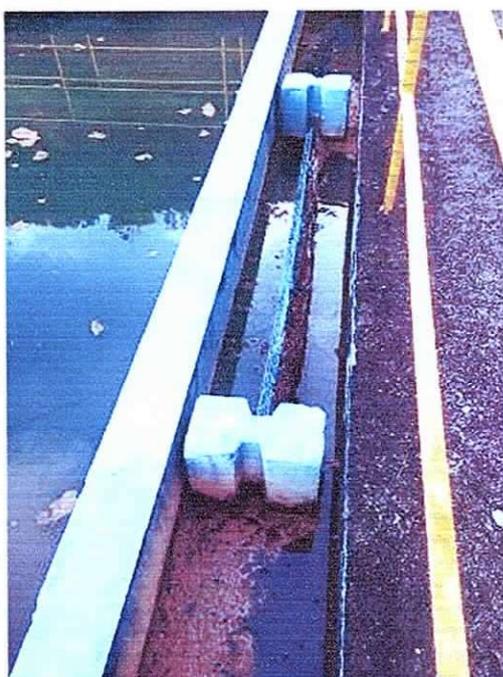
- Realizamos a troca das madeiras do Decantador 2 da ETA Principal. Tais madeiras tem como função retardar a velocidade do floco, para que o processo de decantação seja ideal. Estas “cortinas” de madeiras dos decantadores, estando em bom estado, melhora consideravelmente o processo de tratamento de água, inclusive com economia de produtos. Ressalto que já estamos programando a troca de algumas madeiras do Decantador 1.

**Figura 16: Madeiras desgastadas do Decantador 1**

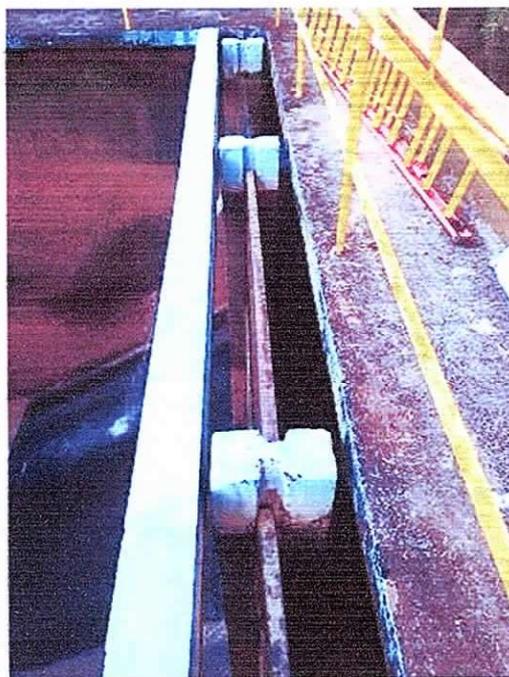
**Figura 17: Novas madeiras instaladas**

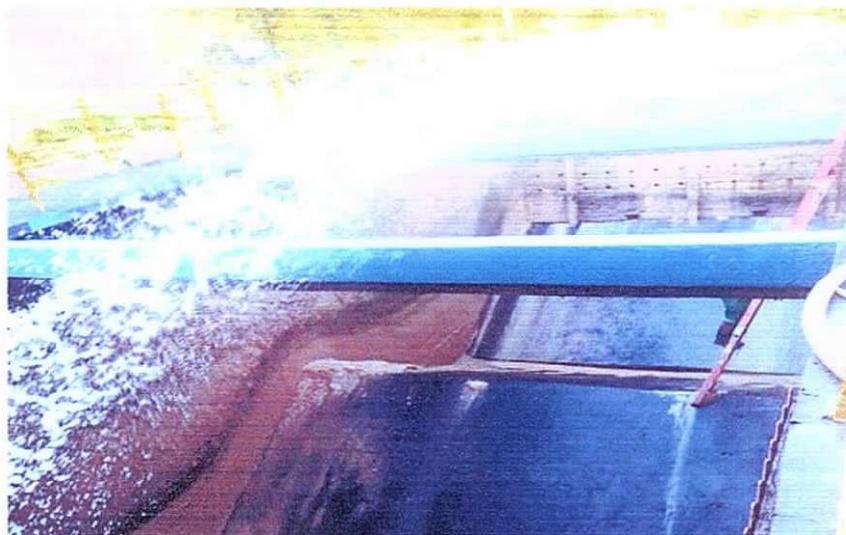
Para executarmos as trocas das madeiras, foi necessário esgotarmos toda água do decantador. Desta forma, realizamos a lavagem do mesmo.

**Figura 18: Lavagem Decantador 1 ETA Principal**

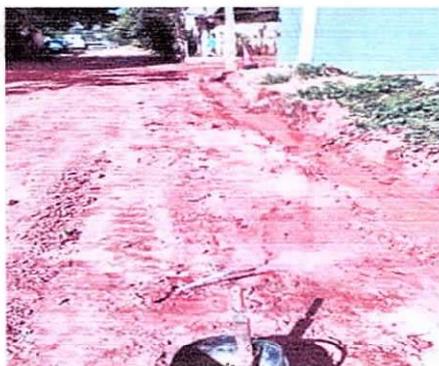
- Executamos diversos reparos de vazamentos de rede e principalmente de ramal que são provocados através dos serviços municipais de esgoto e calçamento de ruas. Quase que diariamente uma equipe acompanha os mesmos para estarmos reparando os vazamentos. Na última semana deste mês de abril, no Bairro Cidade onde estarão calçando a rua, reparamos 9 vazamentos de ramal. Aproveito para ressaltar que durante este mês, nossas equipes repararam 52 vazamentos de rede e 39 vazamentos de ramal.

**Figura 19: Reparo de vazamentos de ramal**

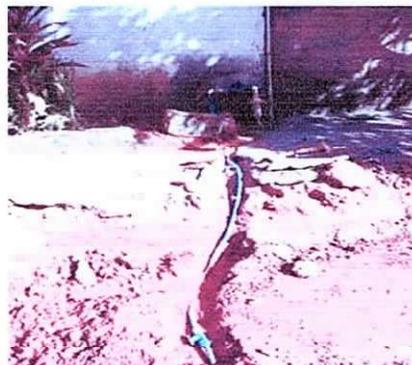
**Figura 20: Vazamento de ramal reparado**

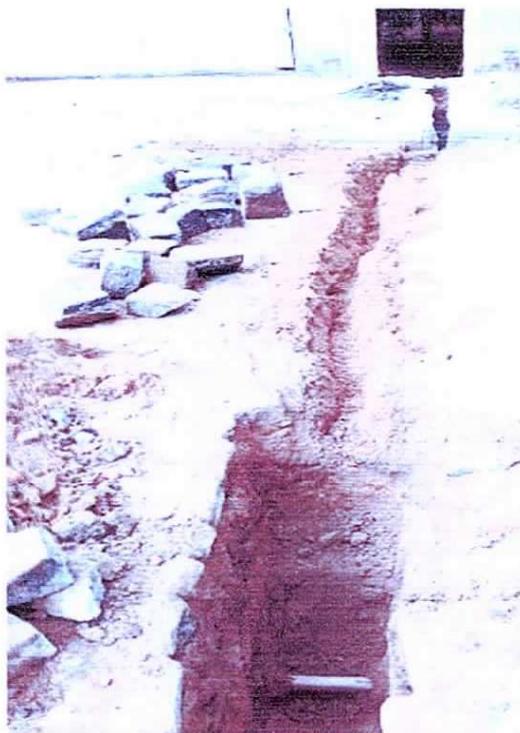
**Figura 21: Execução de Ligação Nova**

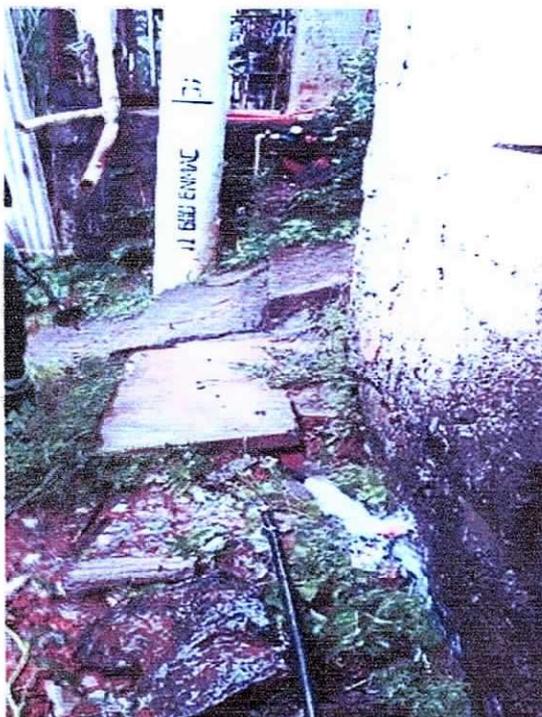
- Ligação clandestina ou “gatos de água”, como é chamado popularmente, além de ser crime, prejudica o abastecimento por conta de que muitas vezes quem efetua essas adulterações deixam vazamentos, **utilizam água de forma demasiada** entre outras situações ilegais. Por conta disso o combate a essa prática ilegal vem sendo monitorado e combatido constantemente.

Figura 23: Ligação clandestina alimentava 4 residências

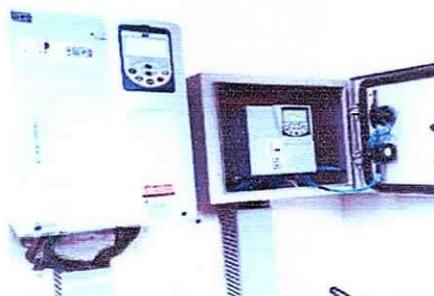
- Realizamos a instalação de inversor para controle de vazão da captação da Estação de tratamento localizada em Ibitinema. A instalação do mesmo tem como finalidade obter economia de energia, melhor aproveitamento do nível de operação do reservatório e menores desgastes dos equipamentos envolvidos em nosso sistema.

Figura 24: Inversor instalado na ETA Ibitinema
