RELATÓRIO TÉCNICO

Nº 06/06

DOCUMENTO: Contrato 071/2022 – Processo Administrativo Nº 4977/2022

ASSUNTO: Atendimento ao Termo de Referência do Contrato.

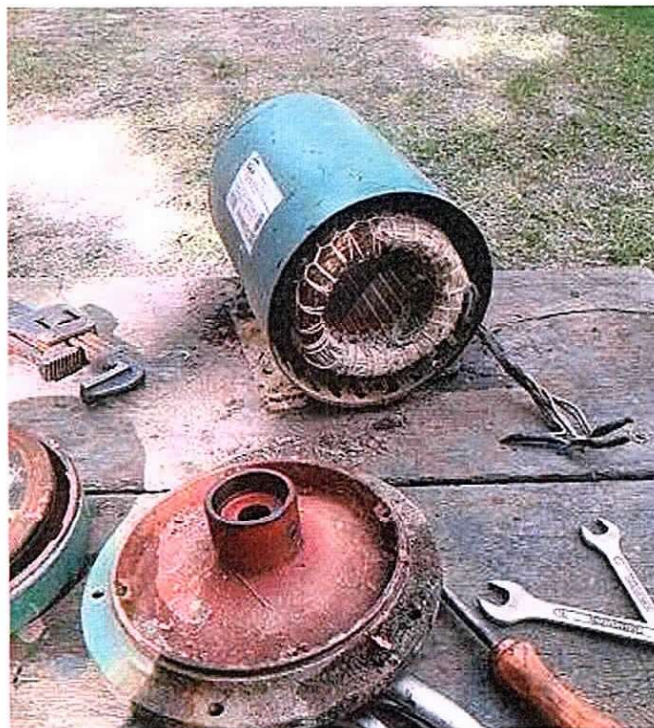
- Foi realizada manutenção na bomba de lavagem do filtro da Estação de tratamento de água localizada no distrito de Ibitiguaçu.

Figura 1: Bomba do filtro ETA Ibitiguaçu

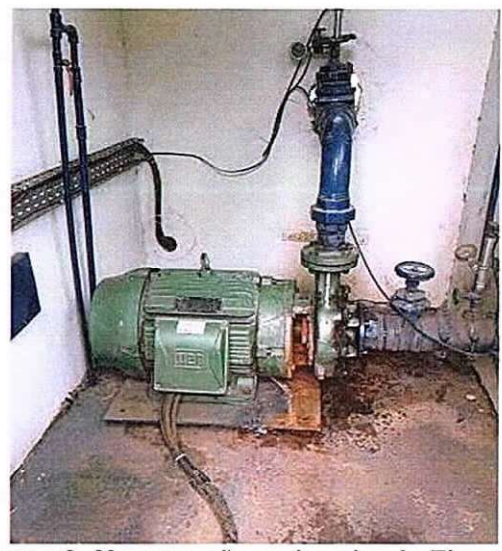
Figura 3: Manutenção na bomba da Elevatória 02

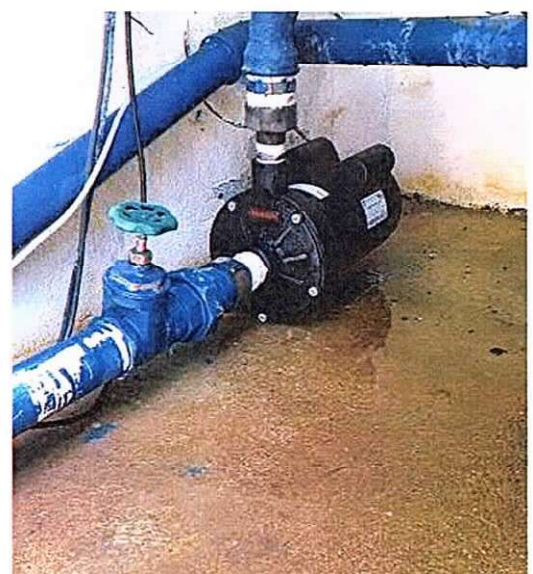
- Instalação de nova bomba na Estação de tratamento de água localizada na Vila Agripino.

Figura 4: Nova bomba instalada em Agripino

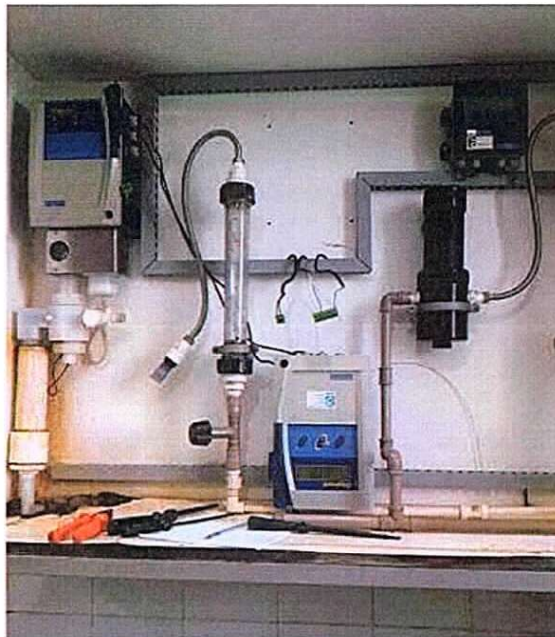
- Equipe eletromecânica executou a retirada do aparelho do coagulante da Estação de tratamento de água principal. Enviamos para a empresa DIGIMED estar realizando a manutenção necessária do mesmo. Após uma queda de energia, o aparelho parou de funcionar.

Figura 5: Monitor Coagulante ETA Principal

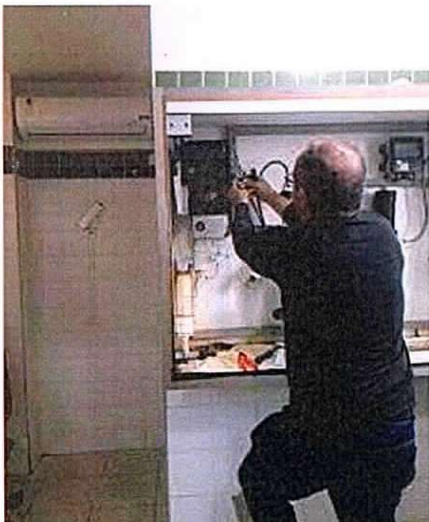
Figura 6: Retirado do Monitor

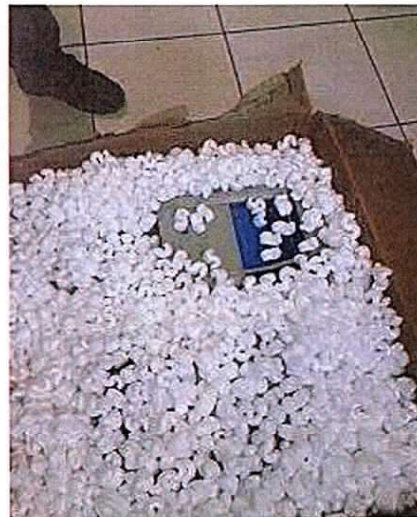
Figura 7: Envio do aparelho para manutenção

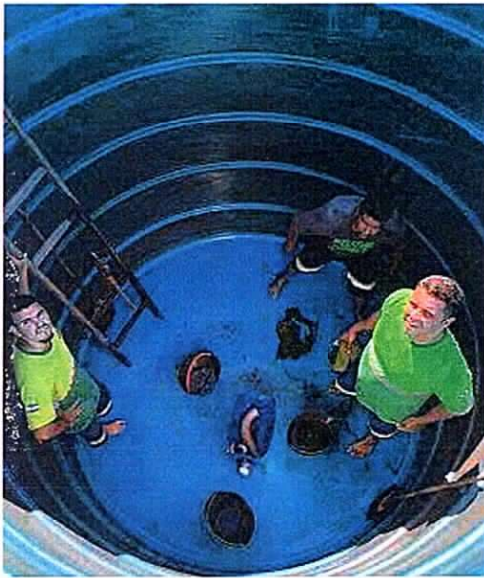
Figura 8: Reservatório em Mangueirão

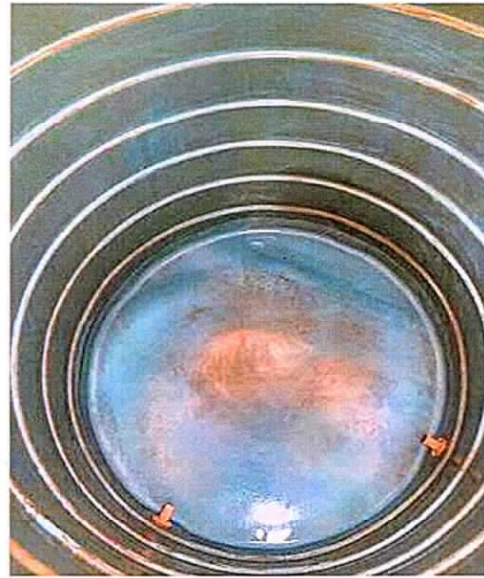
Figura 9: Reservatório em Boa Nova

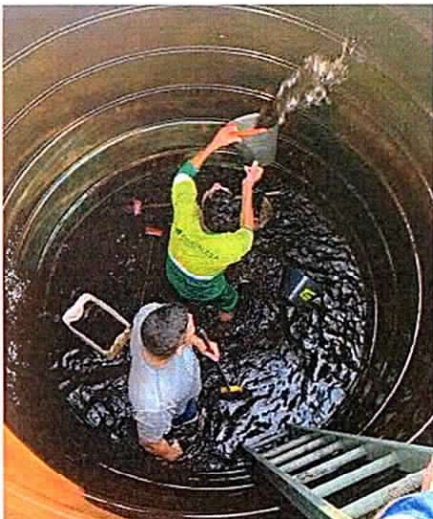
Figura 10: Reservatório em São Pedro

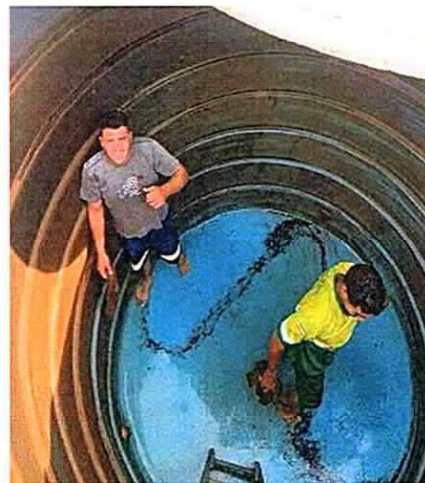
Figura 11: Reservatório em São Pedro

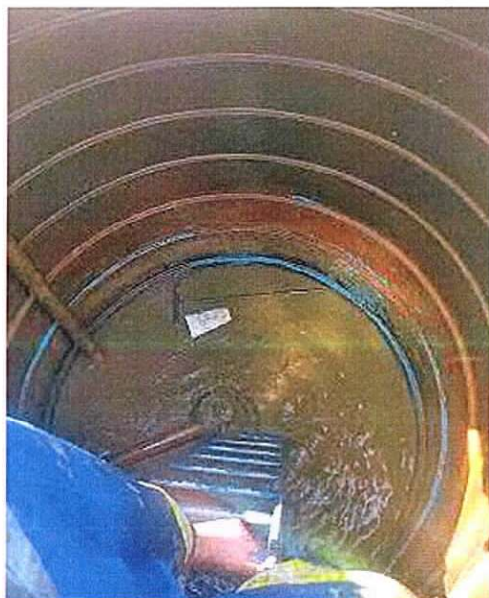
Figura 12: Lavagem Reservatório em M. Alegre

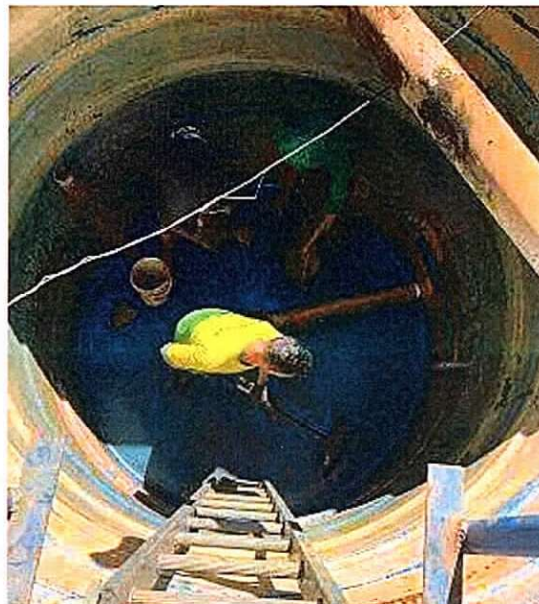
Figura 13: Reservatório ETA Monte Alegre

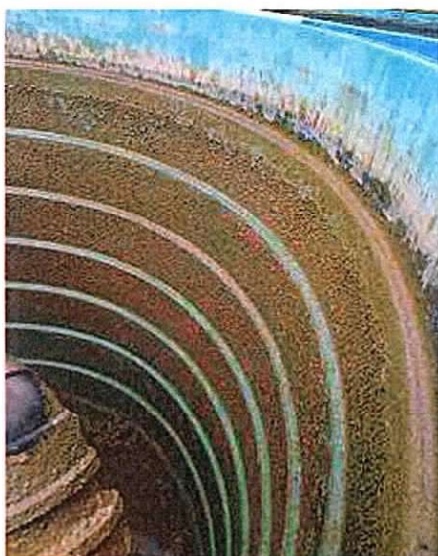
Figura 14: Lavagem decantador em S. Pedro

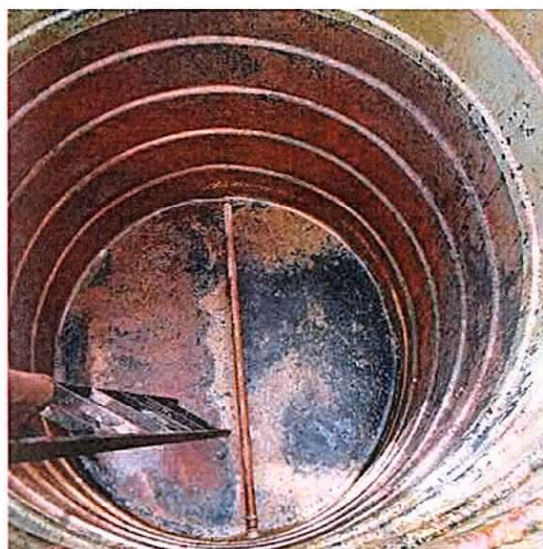
Figura 15: Decantador lavado em São Pedro

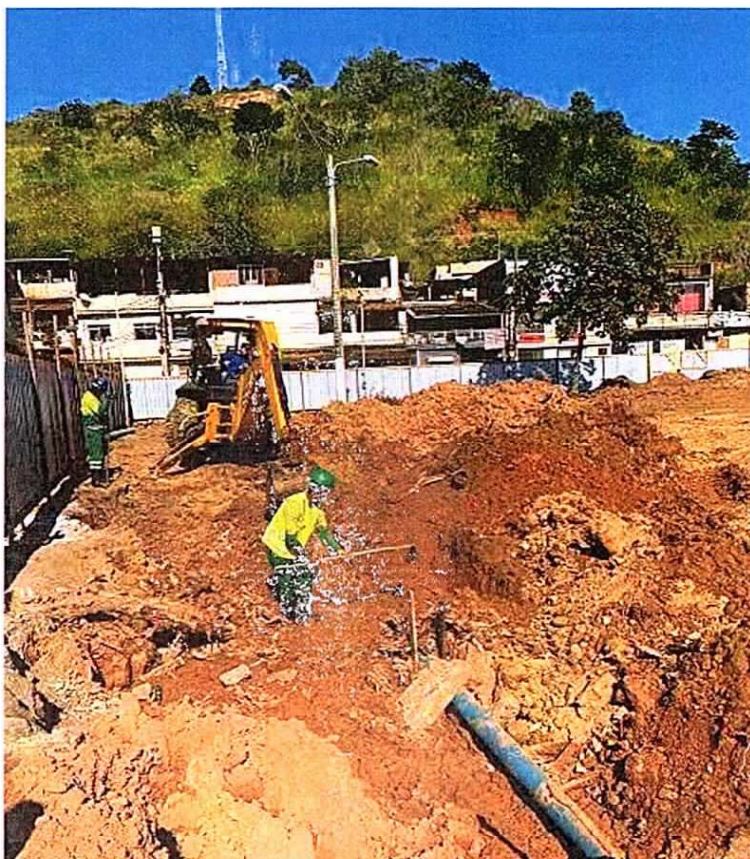
Figura 16: Interligação da rede após retirada de raiz

Para a executarmos a interligação da rede Defofo 150 DN, foi necessário paralisarmos momentaneamente o sistema de abastecimento próximo a localidade da obra (Os demais bairros não foram afetados). Após a retirada por parte da referida Secretaria Municipal, finalizamos o serviço e o abastecimento foi normalizado durante o decorrer do dia.

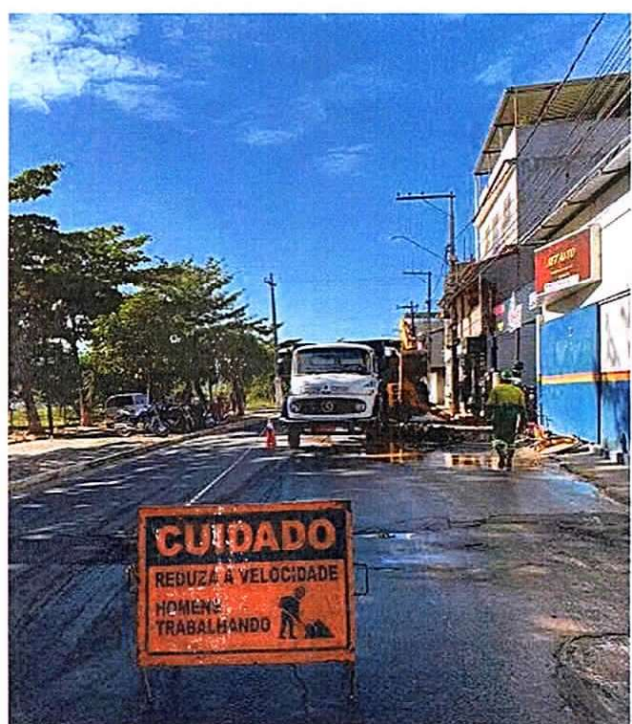
- Foram realizados neste mês 49 vazamentos de rede e 26 vazamentos de ramal. Ressalto que em um vazamento que aflorou na Avenida João Jasbick, em frente a “Oficina de Motos do Romário”, a rede de abastecimento PVC 110 DN se rompeu e por conta do caimento do asfalto a água acabou entrando para dentro da referida oficina. No primeiro horário de expediente, fomos para o local realizar o reparo do vazamento.

Figura 17: Vazamento de rede Av. João Jasbick

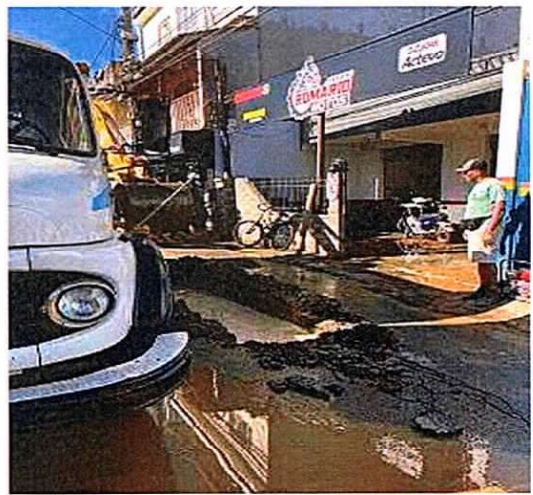
Figura 18: Rede PVC 110 DN rompida

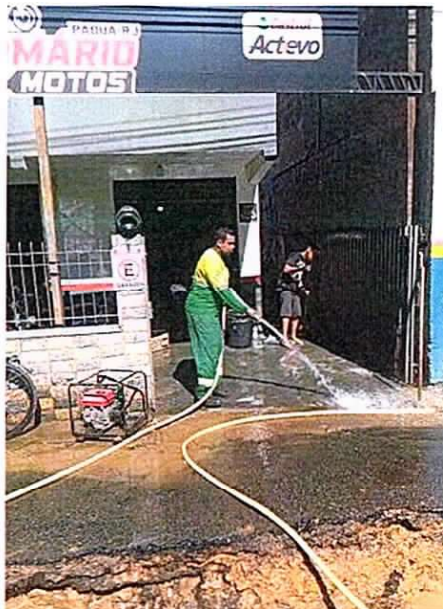
Figura 19: Limpeza externa da oficina

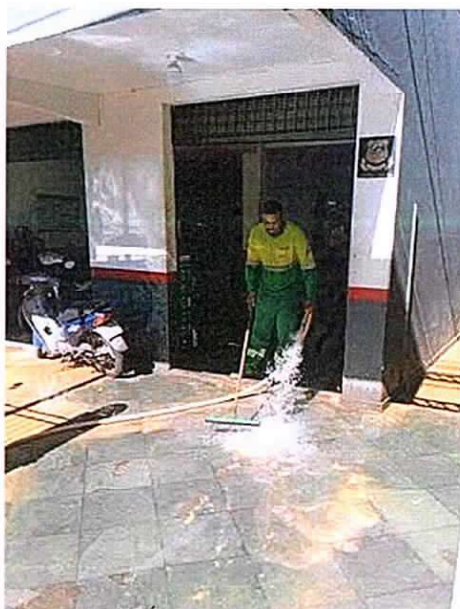
Figura 20: Limpeza interna da oficina próxima ao vazamento

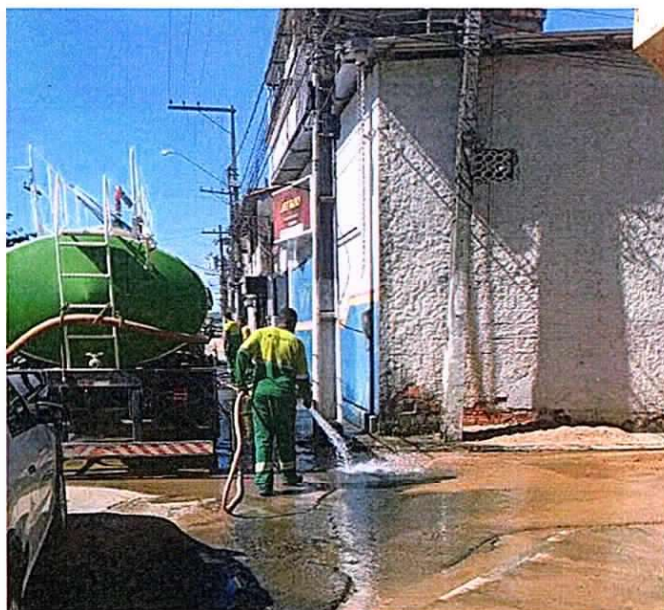
Figura 21: Lavagem de via pública

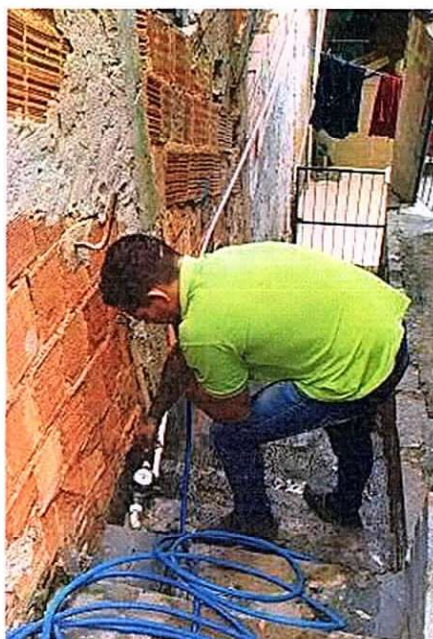
Figura 22: Equipe do controle da qualidade no local

Após a intervenção, ficou constatado que a água estava dentro dos padrões, porém a caixa d'água do cliente estava suja, ou seja, quando foi necessário interromper temporariamente o abastecimento para realização do reparo do vazamento de rede e abri-lo após o mesmo, ao chegar a água no reservatório da residência, saiu a tal água turva em sua torneira.

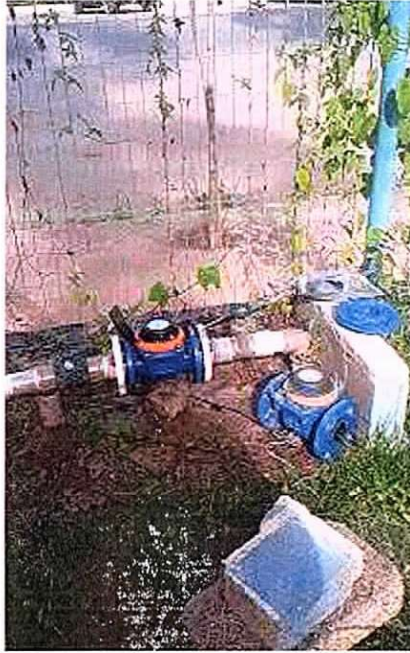
Figura 23: Troca HD de duas polegadas do hospital

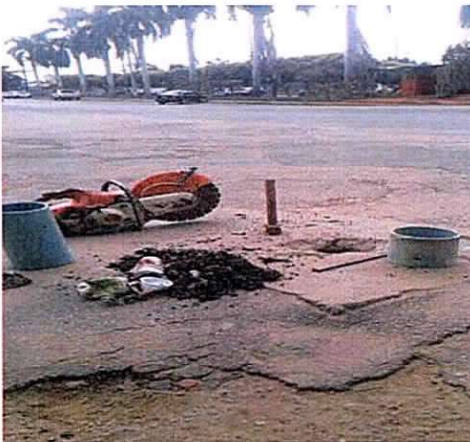
- Realizamos a manutenção do registro de rede localizado na Avenida João Jasbick, próximo a padaria Vipão.

Figura 24: Manutenção de registro de rede

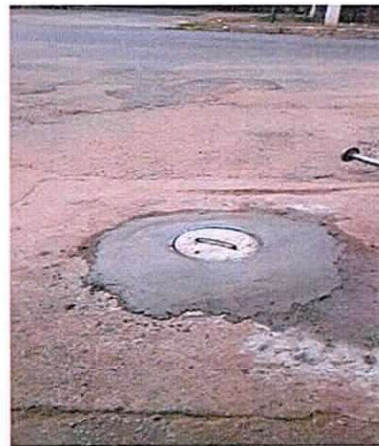
Figura 25: Tampa de proteção do registro

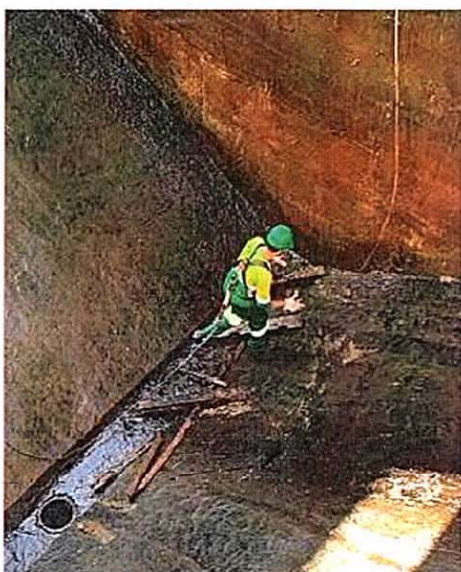
- Realizamos a troca das madeiras do Decantador 1 da ETA Principal. Para realização do serviço, foi necessário esgotar toda água do mesmo porque algumas das madeiras da cortina haviam caído no fundo do decantador. Recuperamos as mesmas, e refizemos a parte da cortina de madeira que estava demandando a troca. Aproveitamos e lavamos o decantador.

Figura 26: Decantador 1 ETA Principal

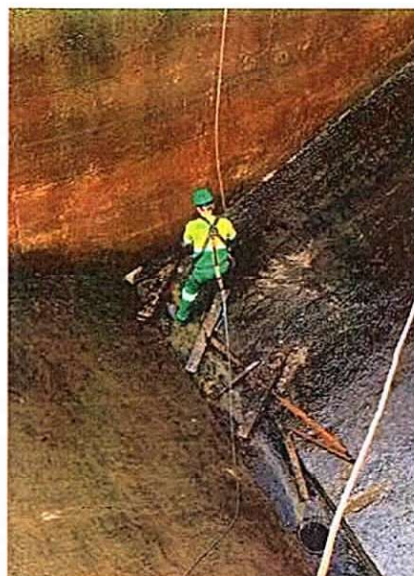
Figura 27: Recuperação de madeira decantador 1

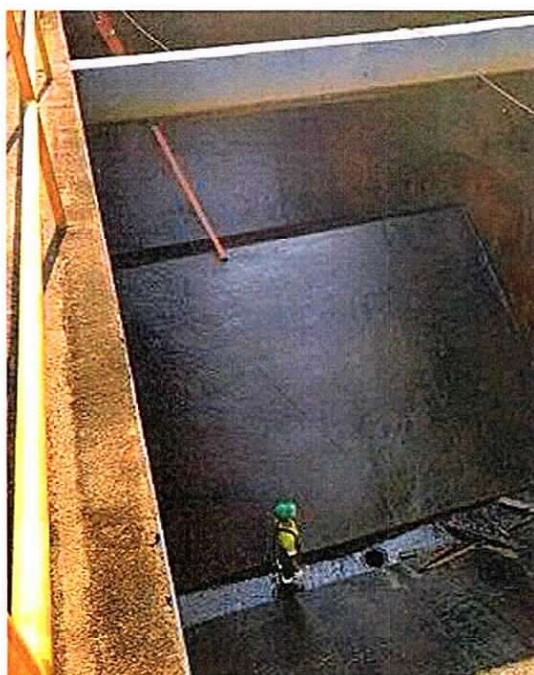
Figura 28: Decantador 1 lavado

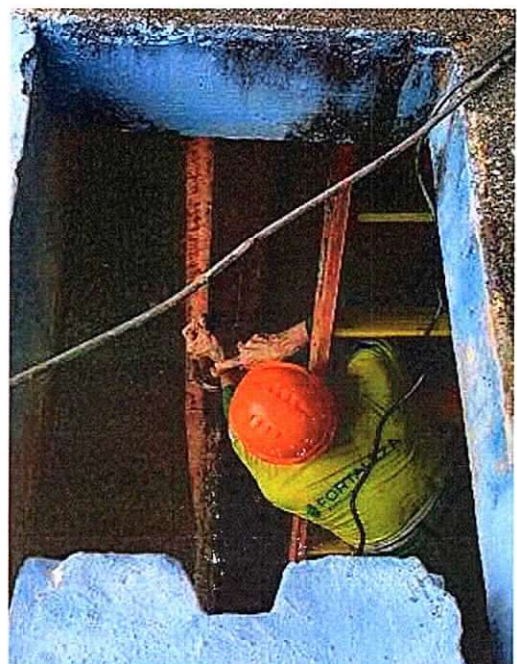
Figura 29: Reparo da cortina de madeira

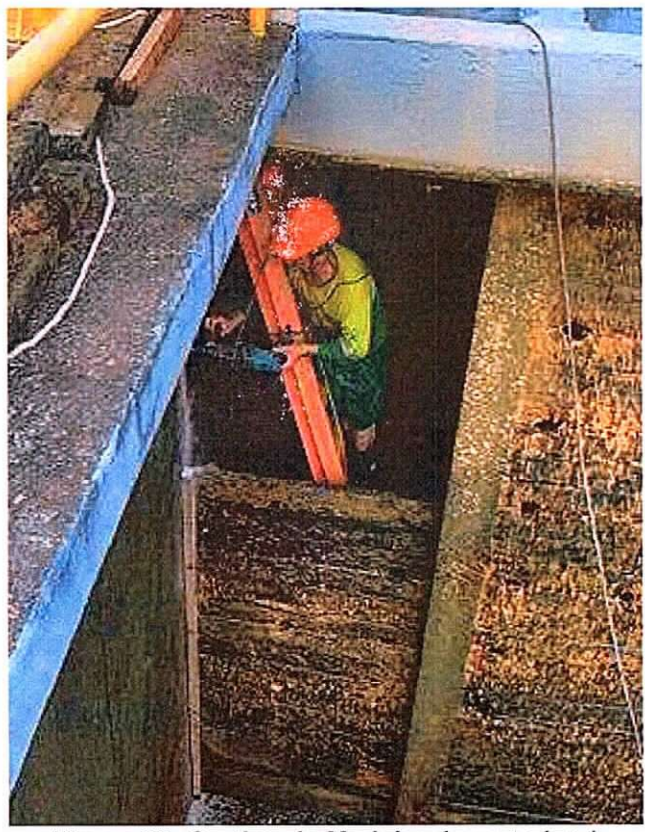
Figura 30: Cortina de Madeira decantador 1

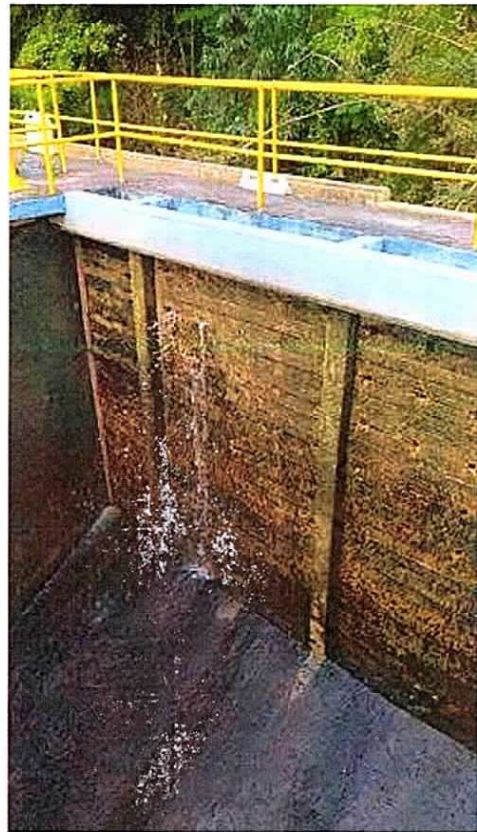
Figura 31: Cortina de madeira reformada

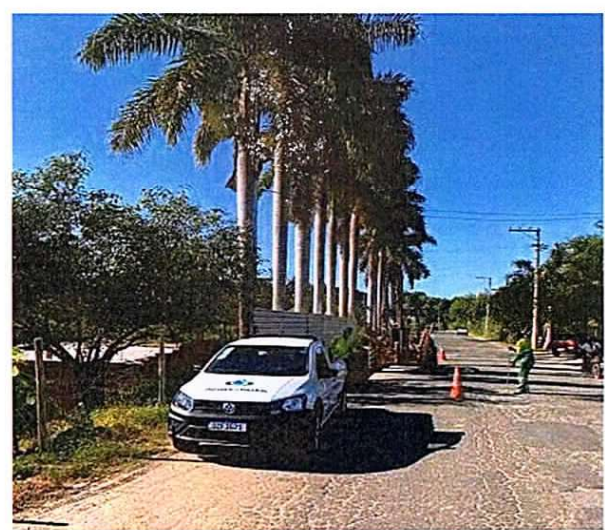
Figura 32: Execução de ligação nova

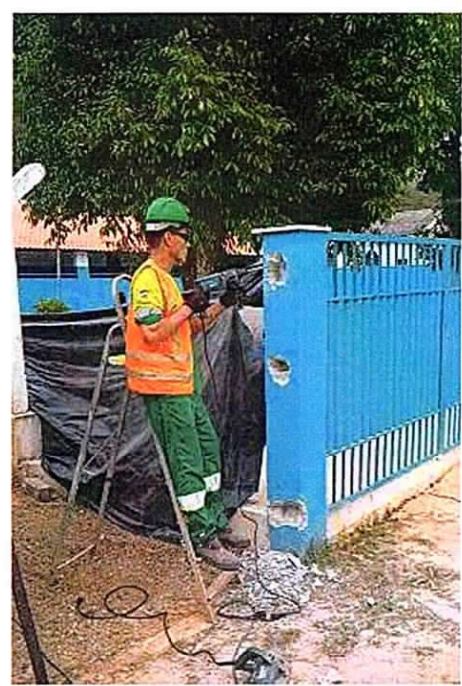
- Foi instalado um novo portão na estação de tratamento localizada no distrito de Salgueiro. Aproveitamos a reforma e fixamos novos alambrados no local na parte interna da ETA.

Figura 33: Instalação de portão ETA Salgueiro

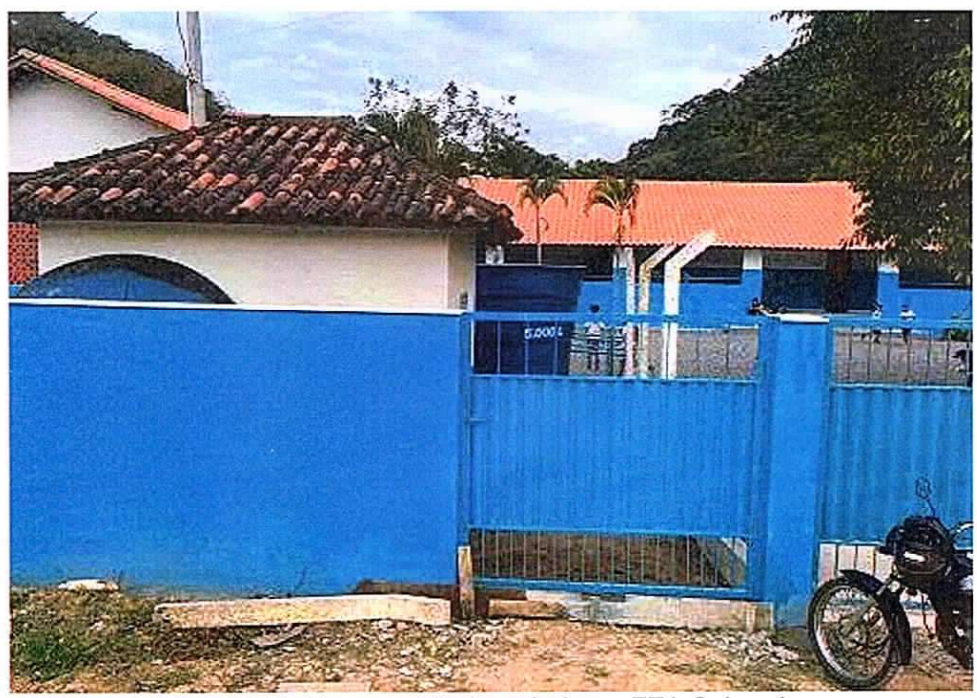
Figura 34: Novo portão instalado na ETA Salgueiro
