RELATÓRIO TÉCNICO

Nº 07/08

DOCUMENTO: Contrato 071/2022 – Processo Administrativo Nº 4977/2022 –

ASSUNTO: Atendimento ao Termo de Referência do Contrato.

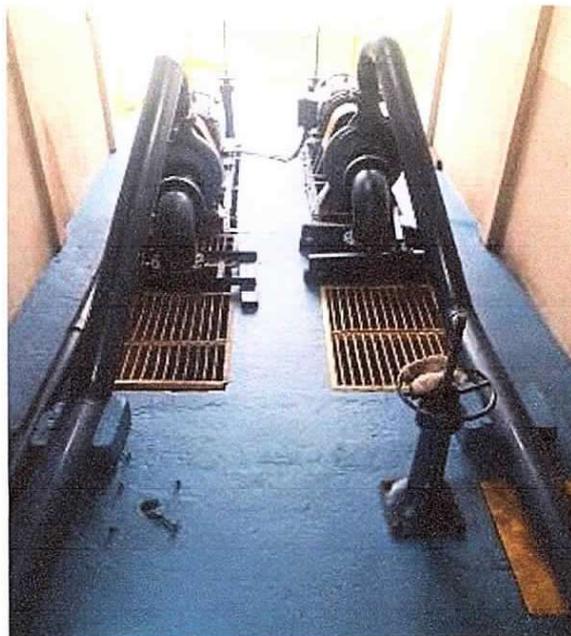
Figura 1: Pintura de piso da captação de água da ETA Principal

- Foi realizada a pintura do piso da Captação da Estação de tratamento de água principal.

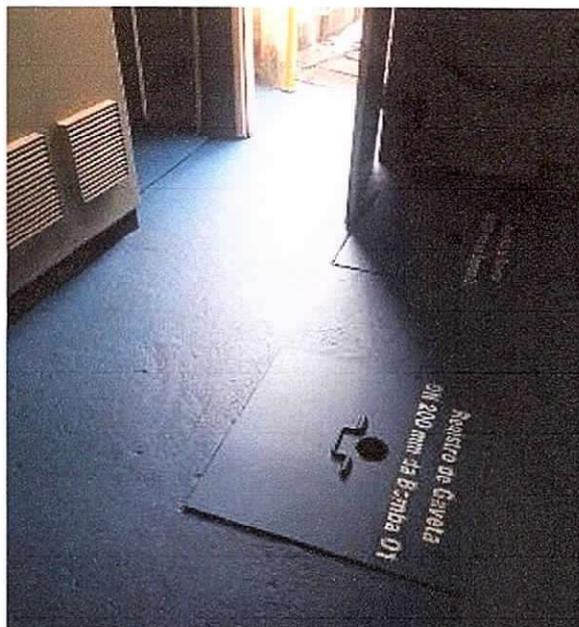
Figura 2: Pintura de piso da Captação da ETA Principal

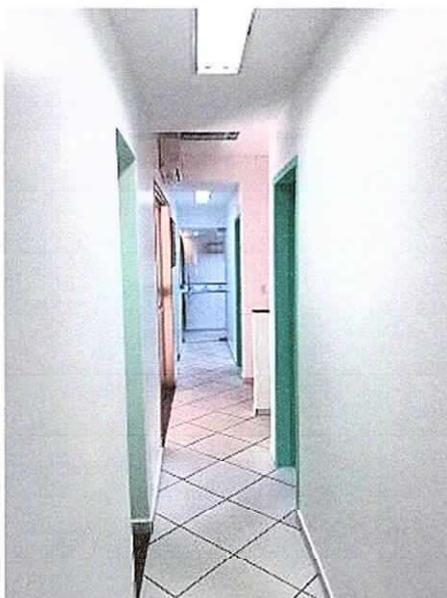
Figura 3: Pintura de paredes e teto do escritório

- Realizamos neste mês, reforma da pintura de paredes, teto e portas do escritório comercial, exceto o atendimento, localizado na Rua Pref. Alberto Vaz, bairro Mirante.

No total foram pintados 354,23 m², sendo 343,18 m² incluindo teto e paredes e 11,05 m² de portas.

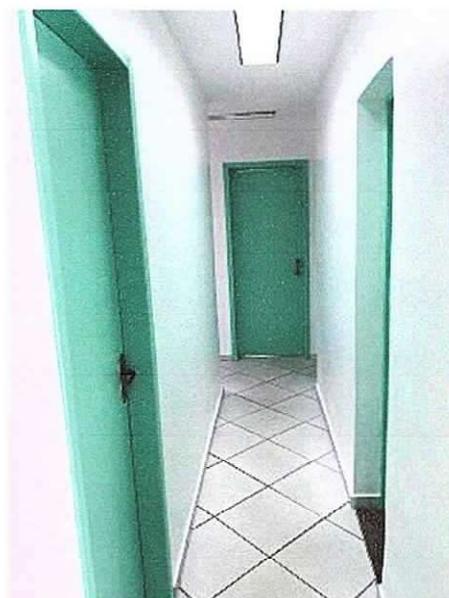
Figura 4: Pintura de portas do escritório comercial

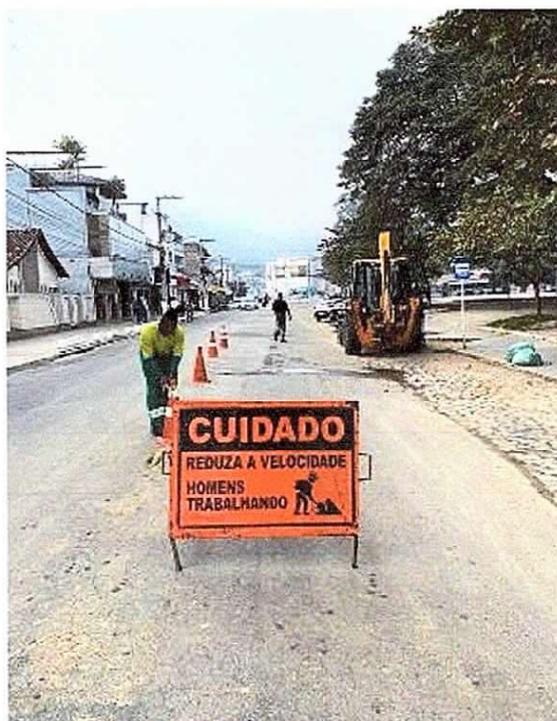
- Foram realizados 56 reparos de vazamentos de rede neste mês de junho. Por conta deste período com temperaturas climáticas mais baixas, o consumo de água nas residências diminuiu consideravelmente. Em consequência disto, as redes de abastecimento ficam mais propícias a rompimento devido a pressão nas mesmas estar maior.

Figura 5: Vazamento de rede próximo à Praça Monsenhor Diniz

Para estarmos realizando os devidos reparos nas redes rompidas, foram gastos 18 horas de retroescavadeira e 19 m³ de material para reaterro de vala e preparo para receber a reposição da capa asfáltica.

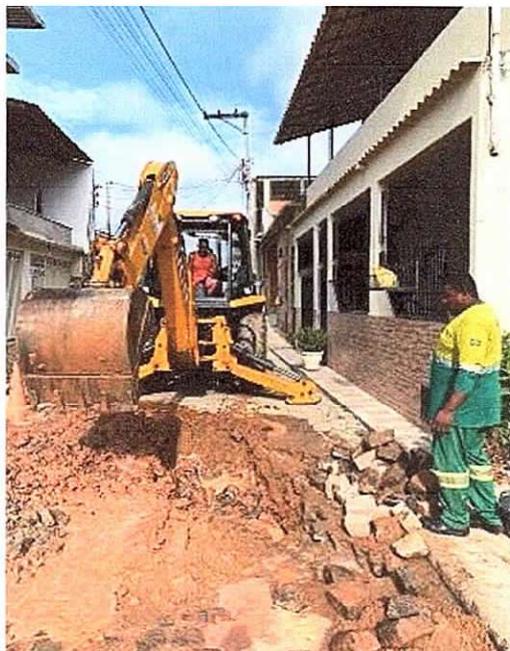
Figura 6: Vazamento de rede no Bairro Carvalhos

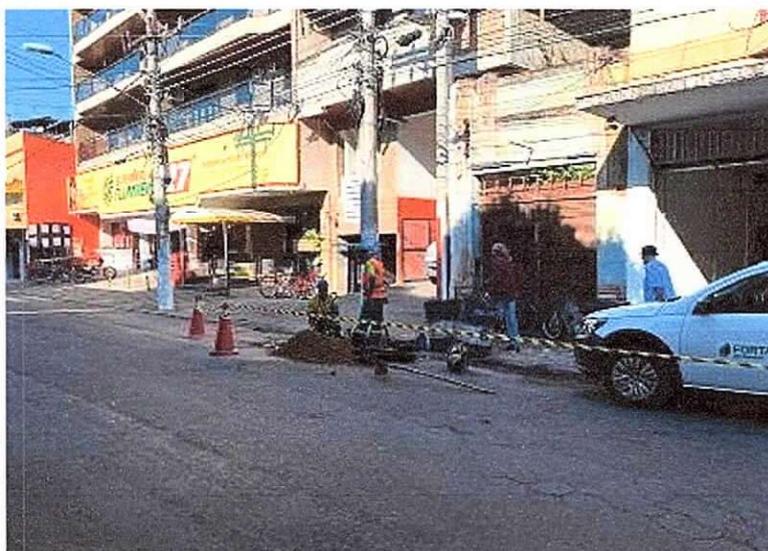
- Realizamos 33 reparos de vazamentos de ramal neste mês. Neste mesmo período foram realizados 65 reparos de vazamentos de cavalete. Ressalto o reparo de um ramal que estava vazando na Rua Dr. Ferreira da Luz, próximo ao Supermercado Fluminense. O vazamento estava na junção do ramal e a rede de ferro.

Figura 7: Reparo de vazamento de ramal

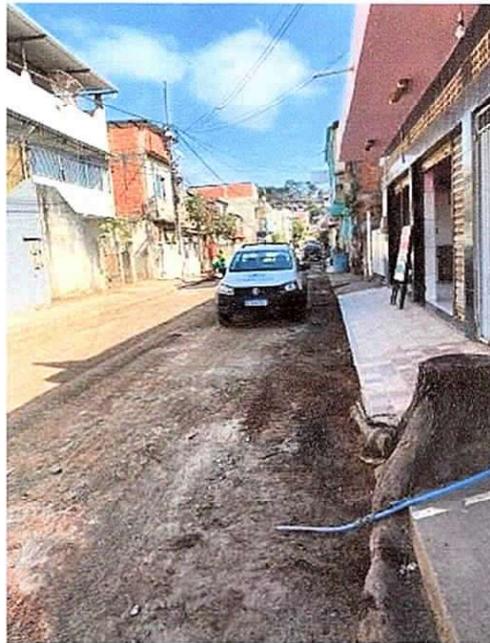
Um fator que vem aumentando nos últimos meses a quantidades de reparos de vazamento de ramal, são os provocados por conta dos rebaixamentos de vias públicas para preparo de solo e assentamento de capa asfáltica. Outra situação são os reparos ou execução de calçamento de vias públicas em paralelos. Muitas das vezes, temos que deixar uma equipe durante todo o dia para acompanhar e religar os ramais e redes que são arrebetados.

Figura 8: Reparo de ramal após rebaixo de via pública no bairro Cidade Nova

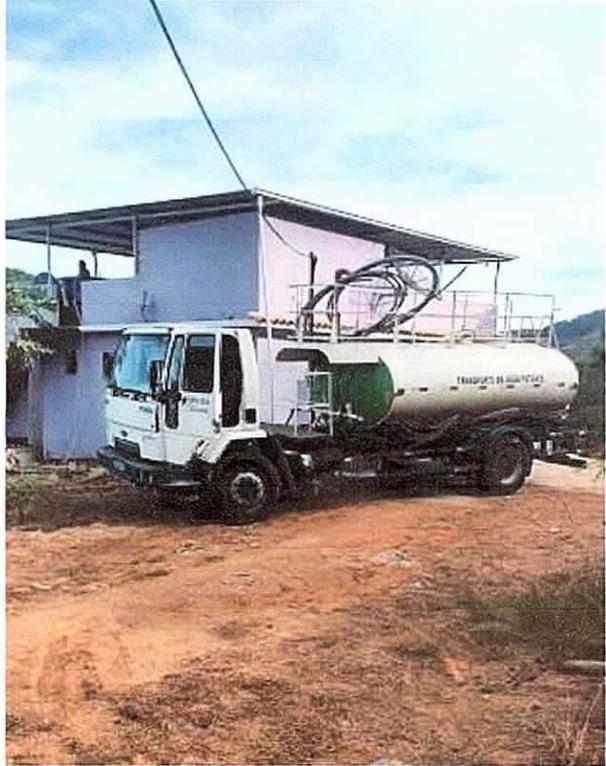
- Foram executados neste mês 14 abastecimentos com caminhão pipa. Os abastecimentos executados referentes a falta d'água foram em algumas casas dos bairros Divinéia (problema na bomba da localidade), em Paraoquena na comunidade da "Portelinha" (vazamento de rede) e Ibitinema (problemas com energia elétrica). Todos estes déficits foram normalizados. Importante ressaltar que sempre que há reclamação e falta d'água em grande quantidade, prontamente é acionado o caminhão pipa para estar abastecendo as residências e não deixar o munícipe sem água. Informo também que para descartar qualquer hipótese da falta d'água ter sido ocasionada por algum vazamento, realizamos inspeção de pontos visíveis, como galerias e bueiros. Em Ibitinema especificamente, durante a noite, nossa equipe vasculhou toda a localidade com o geofone, aparelho que detecta vazamentos ocultos e subterrâneos, funcionando como uma espécie de ultrassom.

Figura 9: Caminhão pipa realizando abastecimento emergencial

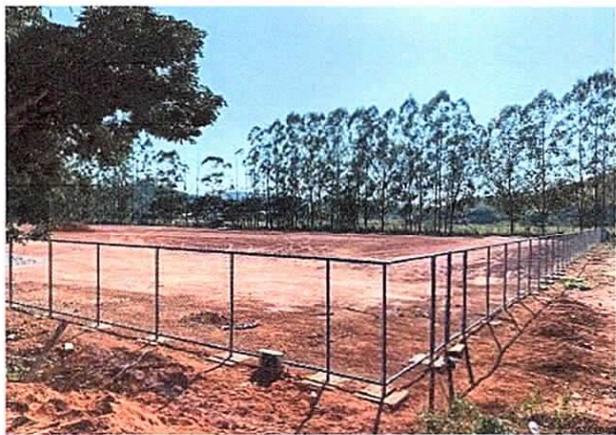
Figura 10: Ligação nova do campo no bairro Alphaville

- Foram executadas 19 ligações novas em junho. Uma delas foi realizada após a solicitação feita através da Secretaria Municipal de Esportes na obra do campo de futebol localizado no bairro Alphaville. Para execução do mesmo foi necessário a interligação da rede já existente do referido bairro e a nova rede que passa na via pública próxima ao campo de futebol.

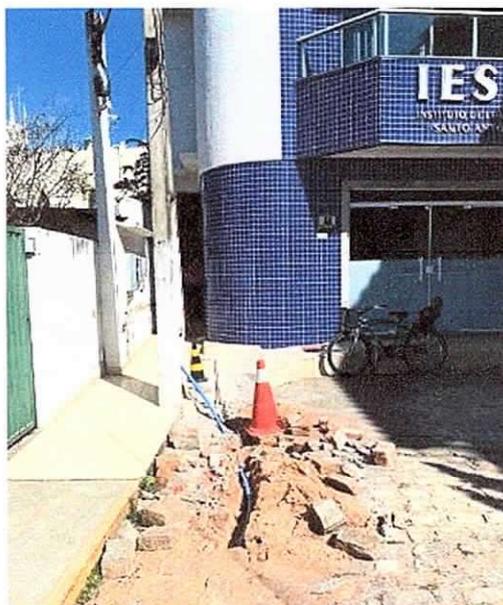
Figura 11: Execução de extensão de rede para instalação de hidrômetro

- Foi executado deslocamento de cavalete a pedido do cliente, Instituto de Educação Santo Antônio, por conta das obras no acesso principal da escola. Para execução do serviço foi necessário a extensão de rede de 38 metros com tubo PEAD 1 polegada. A referida rede para abastecimento da escola é conectada a uma rede PVC 60 DN, na qual a pressão é muito boa e abastecerá o local conforme sua demanda de forma ideal. No total este mês realizamos 52 metros de extensão de rede.

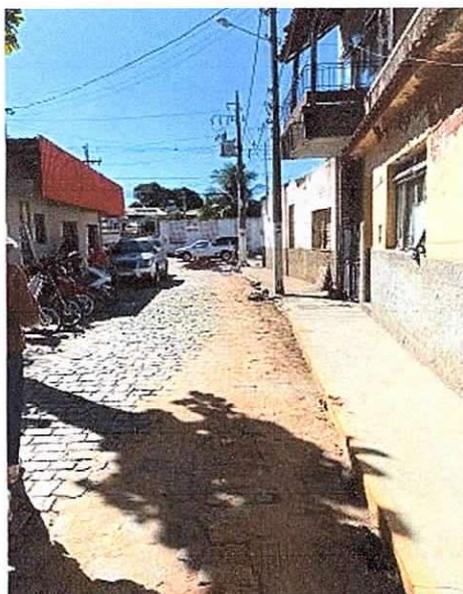
Figura 12: Deslocamento de cavalete na Tv. Francisco Perlingeiro

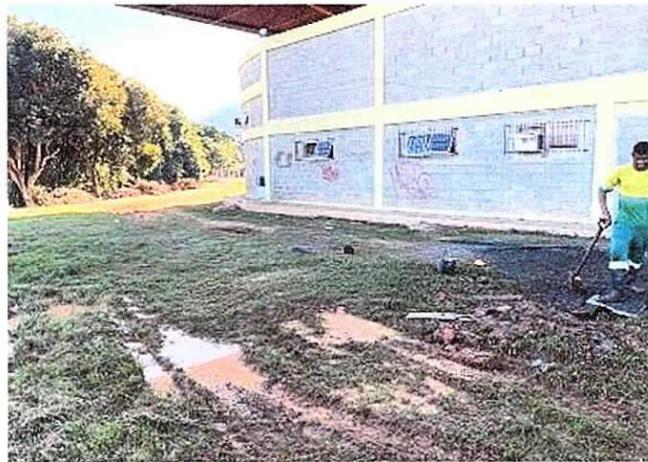
- Foram retiradas 5 ligações clandestinas neste mês. Uma delas foi descoberta através de uma ligação para nosso escritório informando um vazamento de rede atrás do Ginásio Poliesportivo Renato de Alvim Padilha. Chegando ao local o vazamento estava vindo através de uma borracha preta. Nossa equipe prontamente reparou o vazamento e embuchou a ligação que não estava passando por nenhum hidrômetro.

Figura 13: Retirada de ligação clandestina

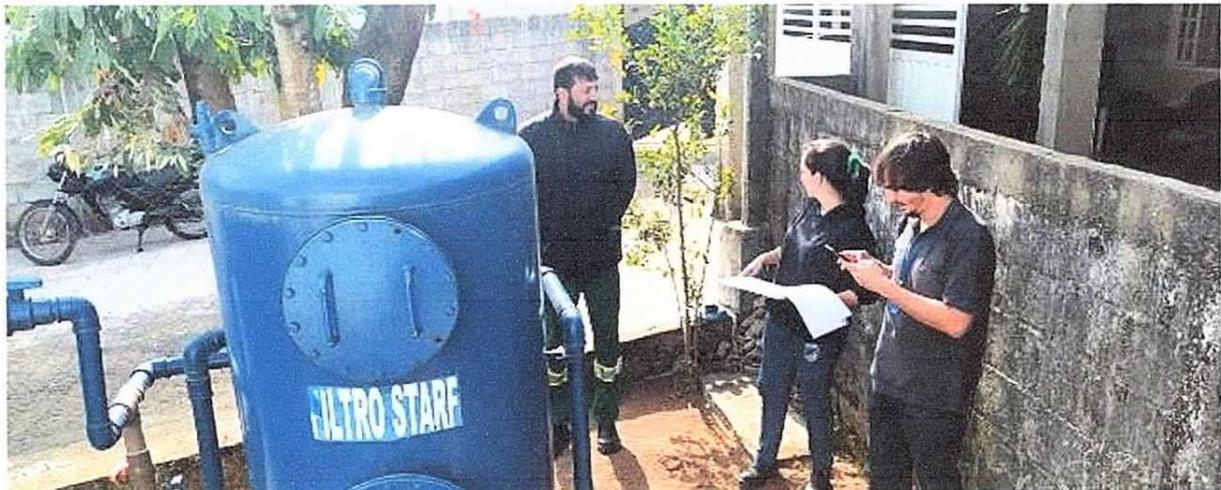
- Neste mês tivemos inspeção nas estações de tratamento de água dos distritos de Salgueiro, Ibitiguaçu, Monte Alegre e na localidade da Vila Agripino. A inspeção foi feita por Marianna Campos Dias Kort Kamp, assessora de vigilância da água e Gustavo Mello Cosendey, Diretor Superintendente do SAAE.

Figura 15: Inspeção nas ETA'S
