RELATÓRIO TÉCNICO

Nº 08/08

DOCUMENTO: Contrato 071/2022 – Processo Administrativo Nº 4977/2022 –
1º (Primeiro) Termo de Aditivo

ASSUNTO: Atendimento ao Termo de Referência do Contrato.

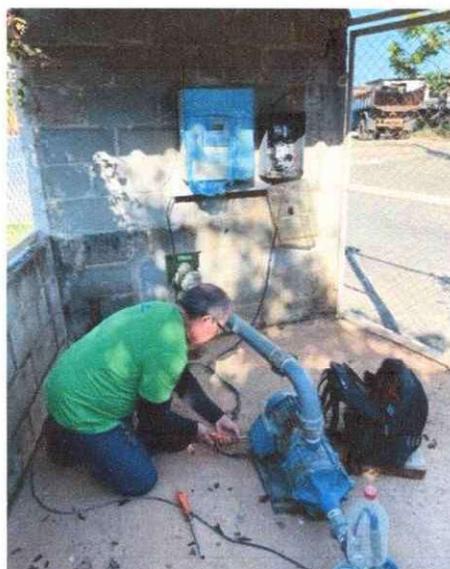
- Foi realizada manutenção emergencial na bomba localizada no distrito de Marangatu. Foi necessário a paralisação momentânea do abastecimento para execução do reparo. Ressalto que durante a operação, monitoramos a localidade para suprirmos com o caminhão pipa, em caso de necessidade, alguma falta d'água. Após o reparo, o abastecimento foi normalizado e não houve problema com abastecimento.

Figura 1: Reparo de bomba em Marangatu

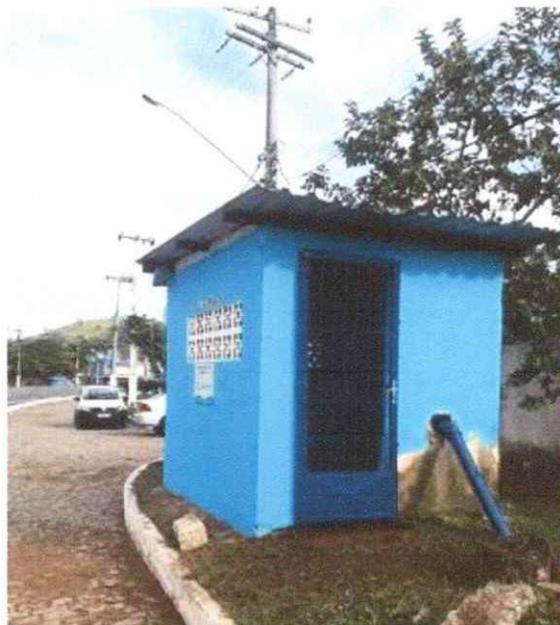
- Dando continuidade nas reformas de nossas estruturas, executamos a pintura das “casas” de nossas elevatórias localizadas em diferentes bairros do Município.

Figura 2: Execução de pintura

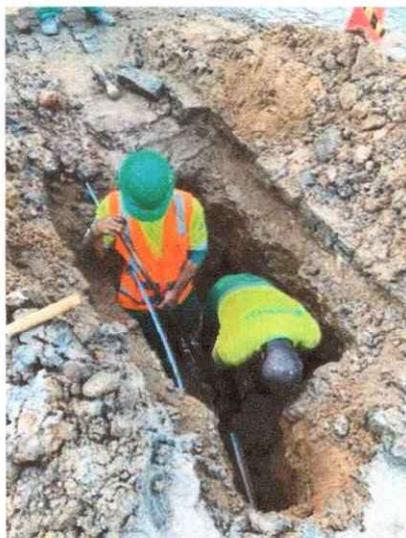
- Realizamos 41 vazamentos de rede neste mês de julho. Ressalto o reparo do vazamento localizado no bairro dezessete onde a rede estava com aproximadamente 1,75 m de profundidade, PVC 60 DN e o vazamento estava em uma curva da rede.

Figura 3: Execução de reparo em rede de abastecimento

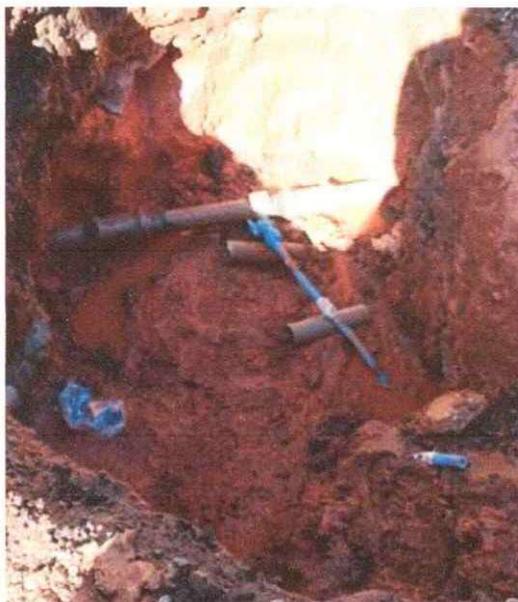
- Foram realizados 31 vazamentos de ramal neste mês. Em um dos vazamentos, localizado no bairro Santa Afra, foi necessário a utilização de retroescavadeira para auxiliar no reparo do mesmo devido sua profundidade. O vazamento estava localizado próximo ao colar da ligação entre a rede de abastecimento e o ramal de uma ligação residencial.

Figura 4: Reparo de vazamento de ramal

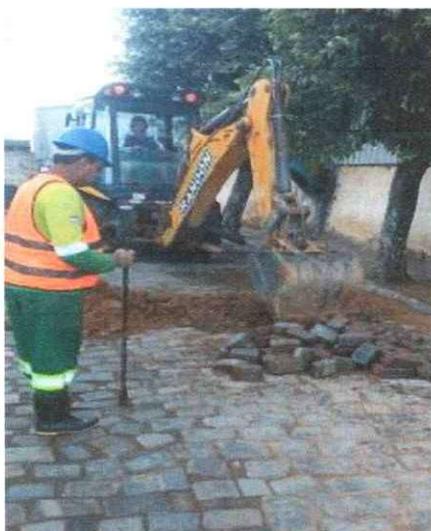
Para estarmos realizando os devidos reparos de redes e ramais rompidos, foram gastos 32 horas de retroescavadeira e 44 m³ de material para reaterro de vala e preparo para receber a reposição de capa asfáltica ou repavimentação de paralelo.

Figura 5: Utilização de retroescavadeira em vazamento

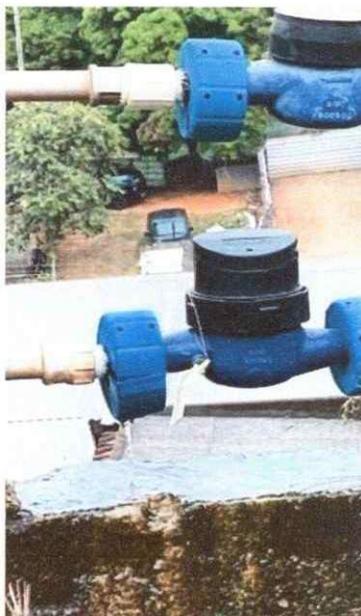
- Foram realizados 63 reparos de vazamento de cavalete em julho. Ressalto que alguns destes são causados em tentativas de violação de corte ou em tentativa de ligação clandestina.

Figura 6: Vazamento de cavalete

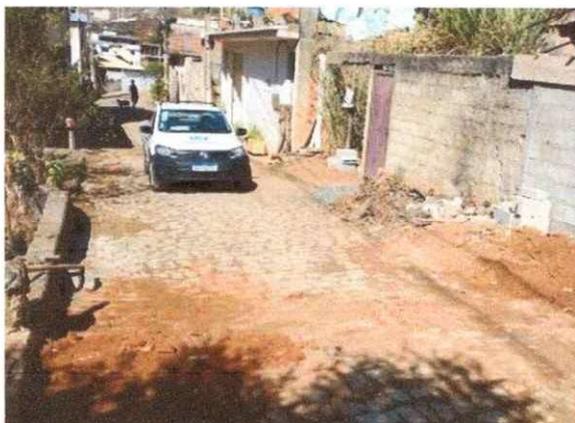
- Neste mês de julho foram realizados 338 cortes, sendo eles de cavalete e ramal. Executamos também 36 cortes com retirada de hidrômetro. Estes cortes com retirada, é o final de todo um processo em que o cliente não quita seu débito. Nestes casos, a empresa apresenta diversas opções de pagamento, notifica ao cliente para que o mesmo quite sua dívida e evite esta situação. Após ser retirado o hidrômetro, para que o cliente tenha novamente o abastecimento, ele terá que iniciar o processo de ligação de água, além de quitar também o seu débito.

Figura 7: Equipe de corte em ação

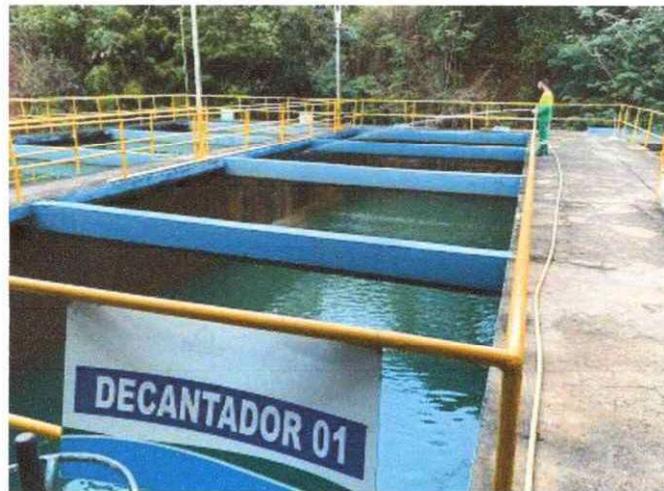
- Realizamos a lavagem do decantador 1 (um) da Estação de Tratamento Principal do município. Estas lavagens são programadas e realizadas periodicamente visando sempre a manutenção da qualidade da água que é distribuída.

Figura 8: Lavagem decantador

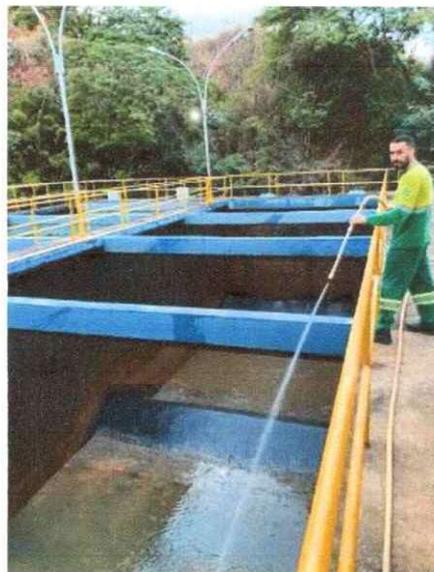
Além de mantermos a excelente qualidade da água com as limpezas dos decantadores, floculadores e reservatórios, a lavagem periódica dos mesmos mantém a harmonia do sistema e evita de termos despesas maiores em diversos pontos, como por exemplo, energia elétrica, produtos químicos e etc.

Figura 9: Decantador 1 ETA Principal

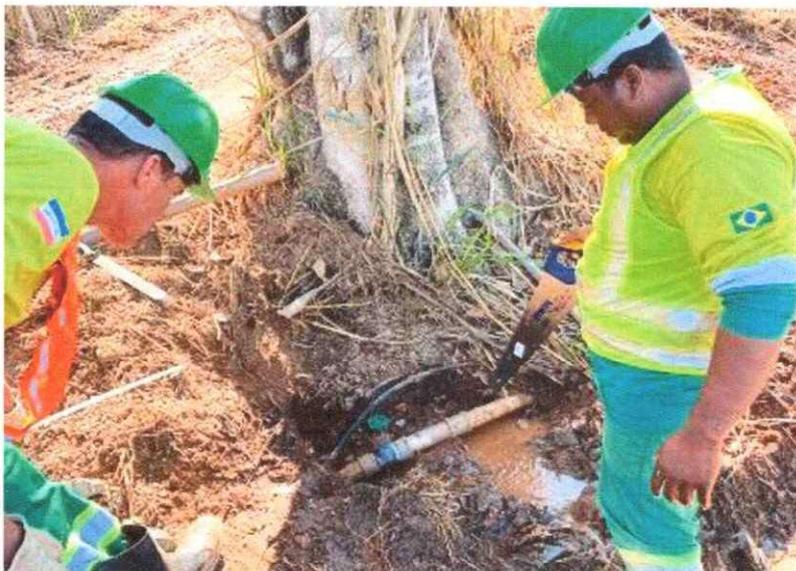
- No início do próximo mês estará acontecendo a 42ª ExpoPádua, Exposição Agropecuária, Industrial e Comercial de Santo Antônio de Pádua. Por conta disto, visando a melhor forma de abastecimento de água no local, solicitamos reunião com os organizadores da festa. Porém, esta reunião acabou não acontecendo. Porém, realizamos nossa vistoria in loco, na parte externa e interna do parque e através dela, verificamos diversos pontos de vazamentos interno no local. Mais uma vez, entramos em contato com a organização da mesma para estarmos juntos no parque para passarmos os pontos de vazamentos que necessitam ser reparados, evitando o desperdício de água e principalmente, para que estes vazamentos não causem falta d'água durante o evento. Após a vistoria no local com alguns dos organizadores, nos dispomos de além de realizar a vistoria interna, ajudamos reparando alguns vazamentos internos, mas deixamos claro que além do reparo do vazamento no registro interno do parque, **os demais devem ser reparados pela equipe de encanadores da organização.**

Figura 10: Vazamento interno do Parque Municipal

Notamos, juntamente com a equipe da organização, que existiam diversos pontos de pequenos vazamentos, porém os maiores estavam dentro dos banheiros nas válvulas de descarga e os mesmos deveriam ser reparados o quanto antes.

- Reparo do vazamento existente do tubo de descida do reservatório principal;
- Reparo dos vazamentos existentes nas válvulas de descarga dos banheiros masculino e feminino;

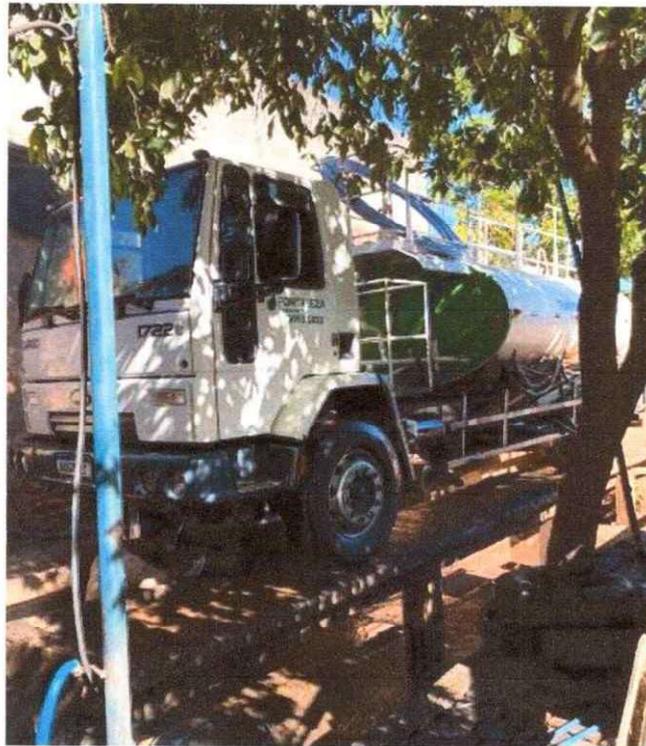
- Visando sempre o melhor atendimento de nossas demandas, neste mês nosso caminhão pipa passou por uma revisão periódica na mecânica, lavagem e lubrificação além de ter sido aprovado em vistoria realizada para o mesmo poder transportar água tratada.

Figura 11: Lavagem e lubrificação do caminhão pipa
