RELATÓRIO TÉCNICO

Nº 09/09

DOCUMENTO: Contrato 071/2022 – Processo Administrativo Nº 4977/2022 –
2º (Segundo) Termo de Aditivo

ASSUNTO: Atendimento ao Termo de Referência do Contrato.

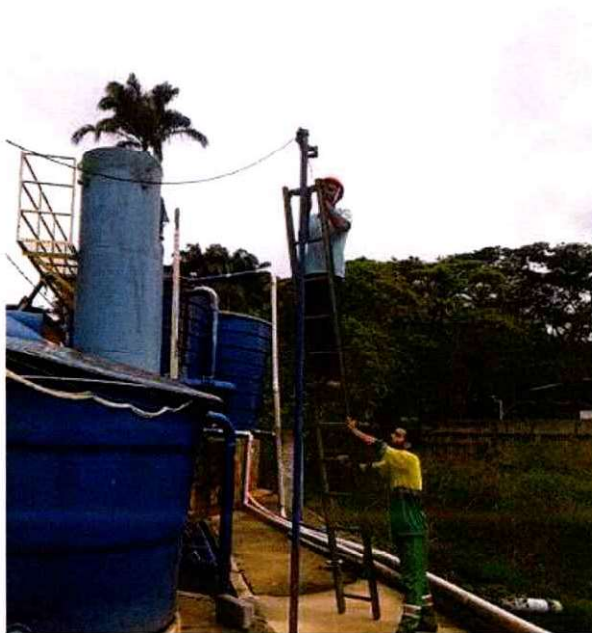
Figura 1: Troca de refletores na ETA Monte Alegre

- Foi realizado a troca de refletores na Estação de Tratamento localizada no distrito de Monte Alegre.

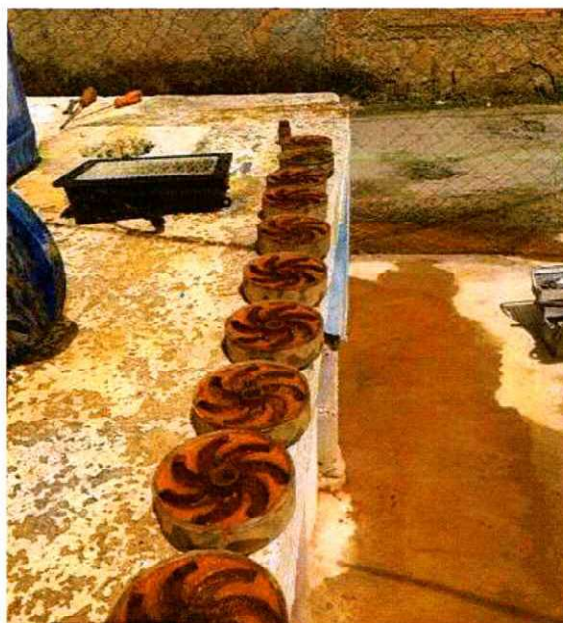
Figura 2: Limpeza do poço 2 de Monte Alegre

- Realizamos a lavagem do poço 02 do distrito de Monte Alegre e também do poço localizado na ETA do distrito de Boa Nova. Estas limpezas periódicas, tem como objetivo retirar possíveis materiais que se acumulam nas paredes e no fundo do poço, assim como nos equipamentos de bombeamento de água. Desta forma evitam-se casos de incrustações e outros danos potenciais.

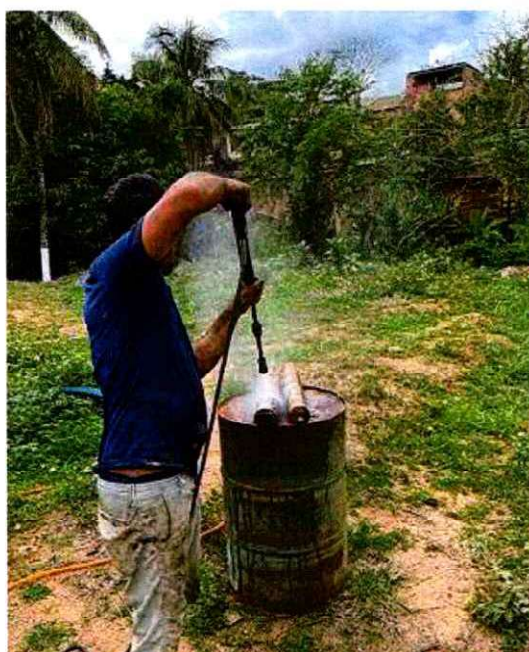
Figura 3: Limpeza do Poço da ETA em Boa Nova

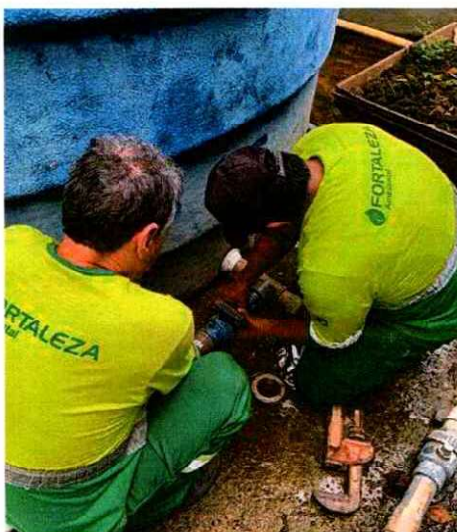
- Neste mês realizamos o reparo de vazamento em um dos reservatórios que ficam localizados na parte alta do distrito de Monte Alegre. O vazamento estava no flange do mesmo e foi necessário a troca da peça.

Figura 5: Troca do flange em reservatório de Monte Alegre

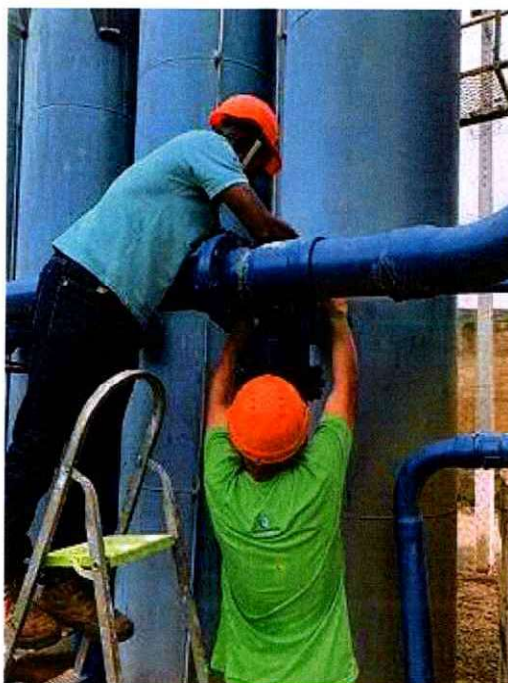
- Foi necessário a troca de um dos registros na ETA de Monte alegre.

Figura 6: Troca de registro de ferro

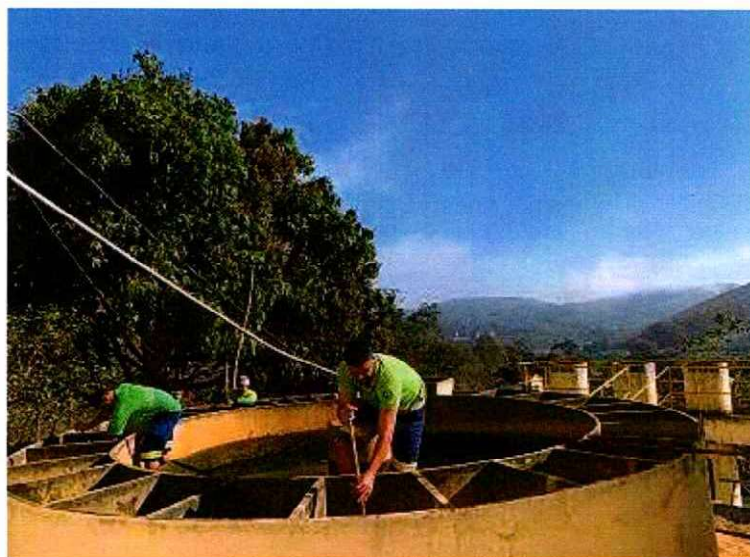
- Realizamos neste mês a lavagem periódica do decantador da Estação de Tratamento localizada no distrito de Baltazar.

Figura 7: Lavagem decantador ETA Baltazar

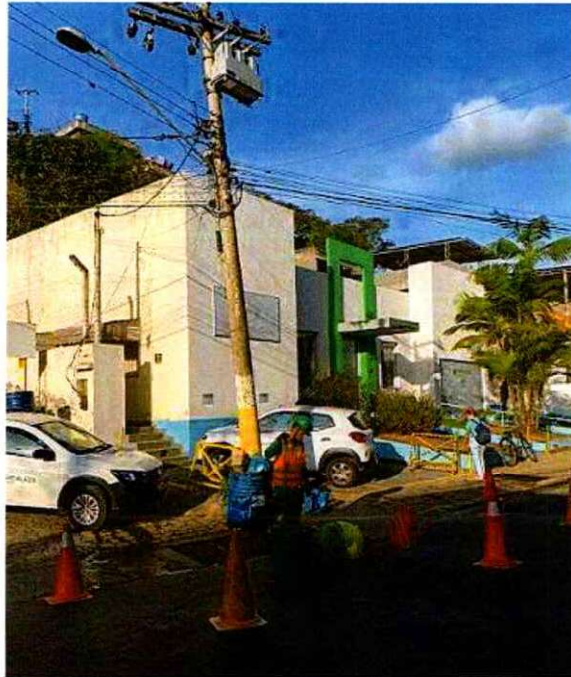
Figura 8: Vazamento de rede na R. Pref. Alberto Vaz

O reparo executado da rede rompida na Rua Prefeito Alberto Vaz, próximo ao nosso escritório comercial foi em rede Defofo DN 100mm. Já na Avenida João Jasbick, próximo a “Padaria Vipão”, o reparo foi na rede PVC DN 100mm. Por fim, o reparo executado do vazamento na Rua dos Leites, centro da cidade, próximo a loja “FIOTEC”, foi em rede de ferro DN 150mm.

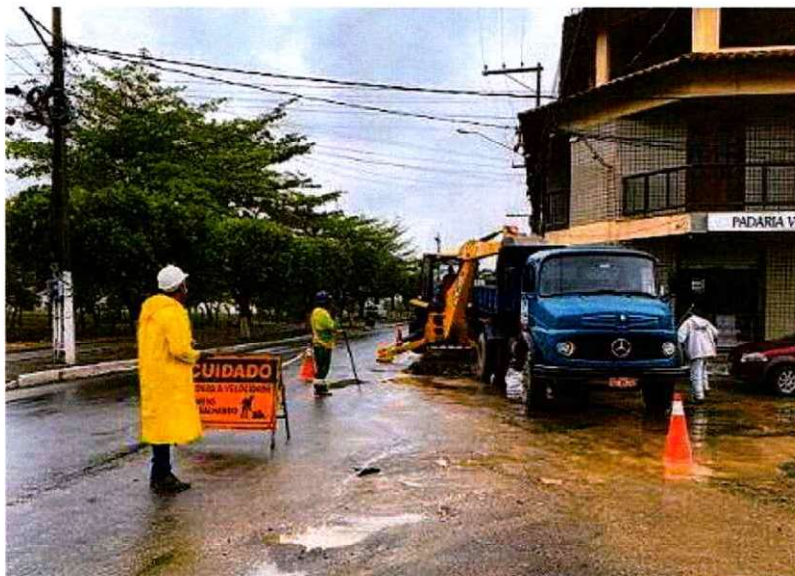
Figura 9: Vazamento de rede na Av. João Jasbick

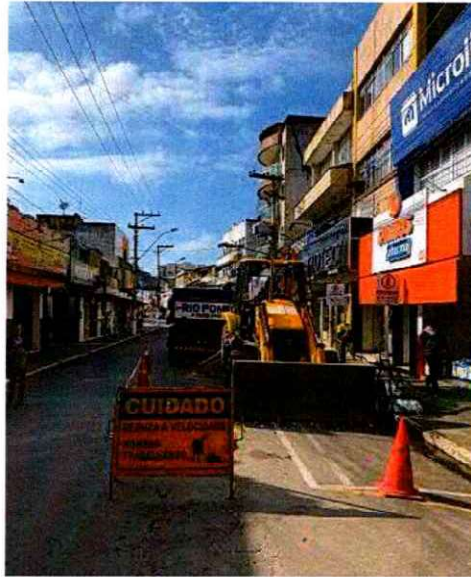
Figura 10: Vazamento de rede na Rua dos Leites

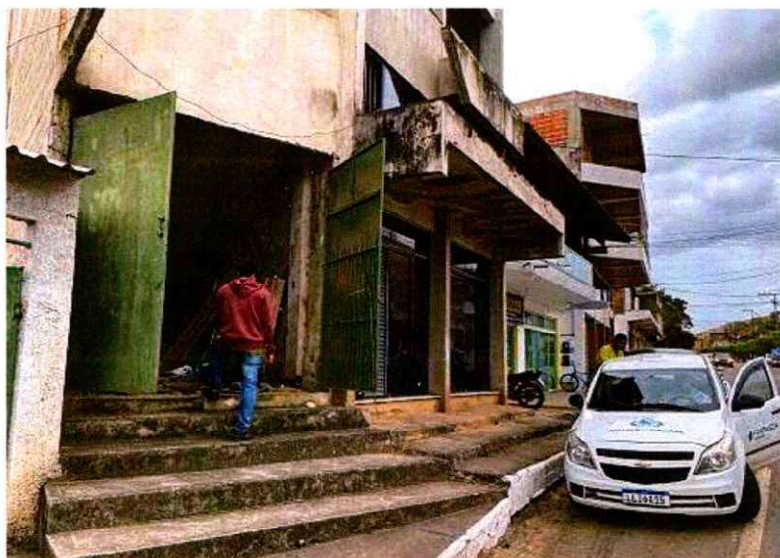
- Executamos neste mês 7 retiradas de ligação clandestina. Ressalto para uma destas que retiramos, localizada na Rua Chicrala Antônio, próximo ao “Bar do Batata” onde uma ligação clandestina abastecia cerca de 7 residências. A equipe que faz retirada de ligações clandestinas nos acionou e apresentou a grave situação e a dificuldade para fazer essa interrupção da ligação clandestina.

Figura 13: Local da ligação clandestina

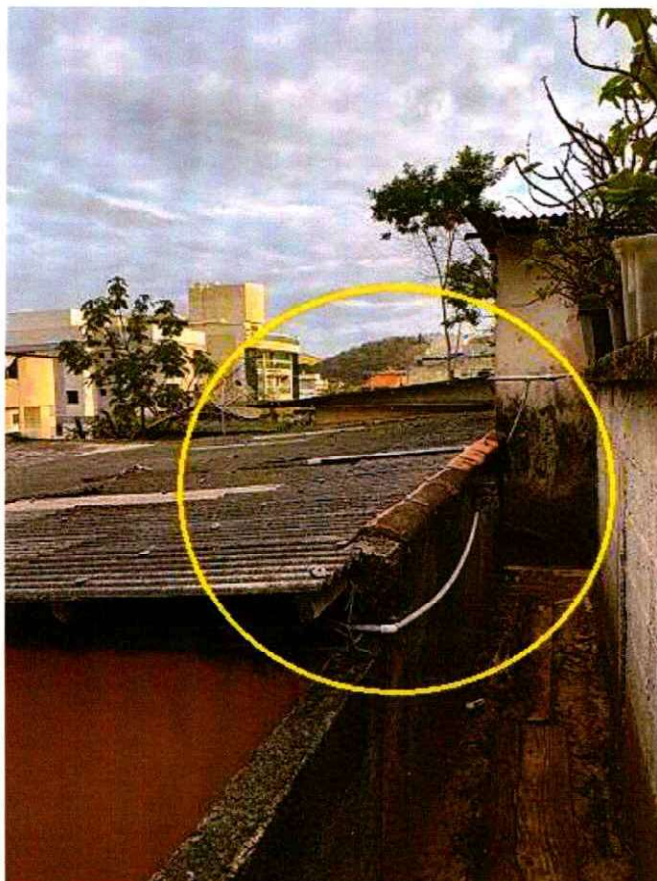
Chegando ao local, verificamos que por cima das residências, estavam passando diversas tubulações com registros entre elas sendo que, toda esta “rede” estava conectada e vindo da uma só direção, de dentro de um prédio abandonado que fica ao lado destas residências.

Figura 14: Rede clandestina por cima das residências

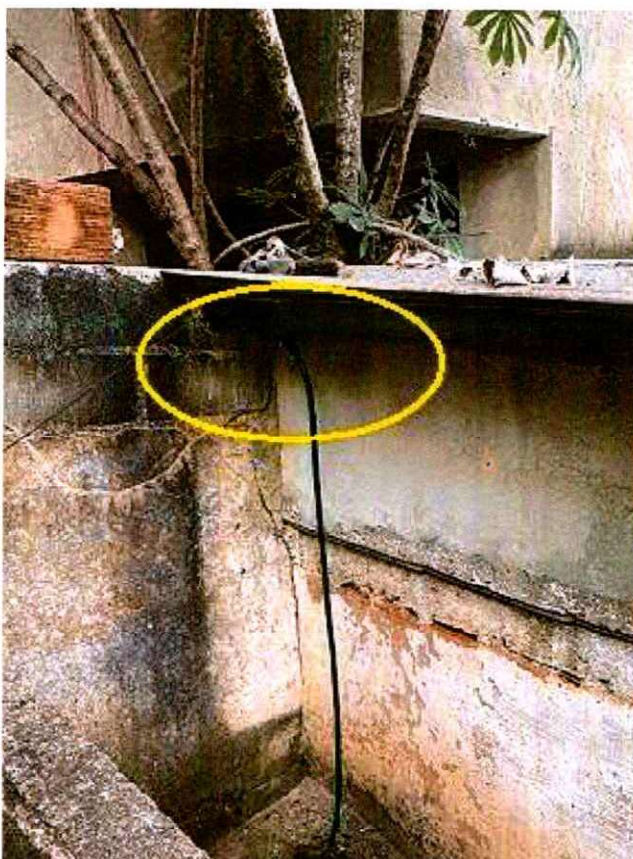
Na parede de divisa entre a última residência e o prédio, havia uma torneira instalado com uma mangueira e ao abrimos a mesma, prontamente saiu água e com uma pressão muito forte, indicando que provavelmente estava vindo diretamente de uma de nossas redes urbanas e não de algum reservatório particular residencial.

Figura 15: Torneira em residência indicando irregularidade

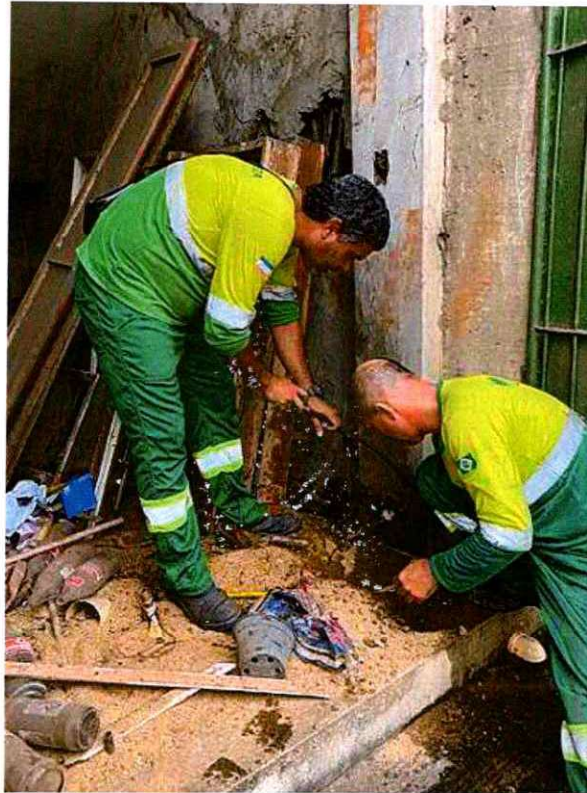
Por fim, conseguimos fazer contato com um dos responsáveis do edifício que ao abrir o portão de entrada do mesmo, verificamos que haviam duas tubulações. A primeira estava indicando que não passava mais água por ela, porém ao seu lado havia uma rede “viva”, ou seja, com água irregular, pois a mesma não vinha de nenhum hidrômetro. Ao rompermos a mesma, constatamos a irregularidade e efetuamos a retirada.

Em resumo, esta ligação irregular estava abastecendo as residências, porém não estava sozinha. Descobrimos que esta irregularidade estava “fortalecendo” outra situação. O hidrômetro da residência do responsável que nos abriu as portas do edifício, estava cedendo água de forma irregular para as mesmas residências. Desta forma, mascarava a ligação clandestina e o consumo marcado mensalmente no hidrômetro cadastrado, não era tão grande, ou seja, dificultava a descoberta de cessão de água para terceiros.

Figura 16: Equipe efetuando o corte da ligação clandestina
