RELATÓRIO TÉCNICO

Nº 10/10

DOCUMENTO: Contrato 071/2022 – Processo Administrativo Nº 4977/2022 –
2º (Segundo) Termo de Aditivo

ASSUNTO: Atendimento ao Termo de Referência do Contrato.

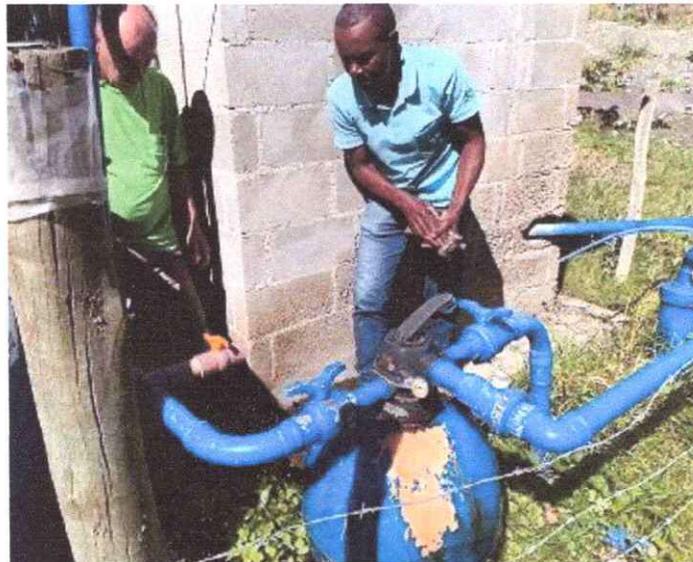
- Realizamos manutenção no filtro da estação de tratamento localizada em Mangueirão.

Figura 1: Manutenção no filtro ETA Mangueirão

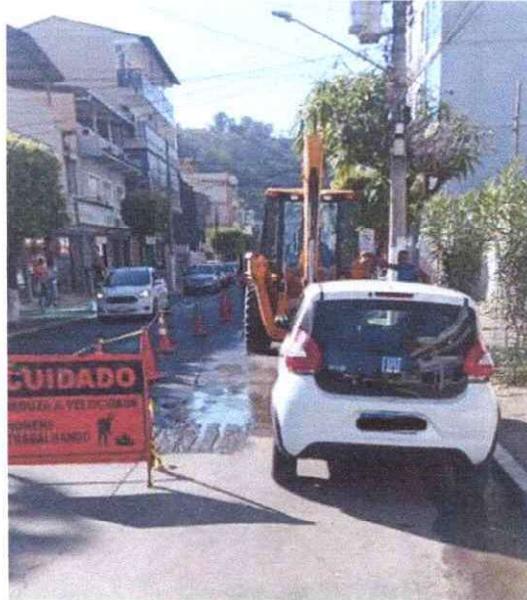
Figura 2: Vazamento de rede na Rua Cel. Oliver

- Neste mês realizamos 52 reparos de vazamento de rede, 15 reparos de vazamento de ramal e 88 reparos de vazamento de cavalete.

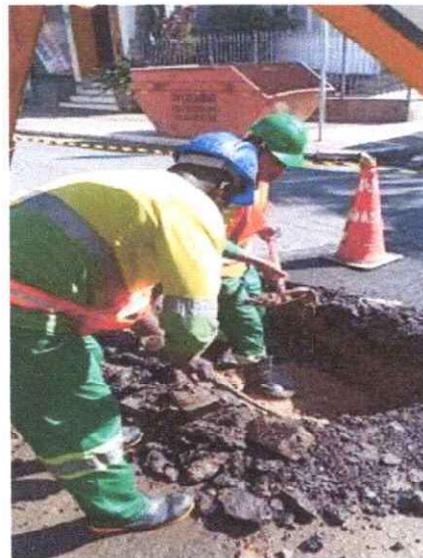
Figura 3: Reparo de vazamento de rede

Para nos auxiliar na execução dos reparos de vazamentos e demais serviços que demandam a utilização de retroescavadeira, foram gastos 43:30 horas de serviço da mesma. Utilizamos 44m³ de material para envoltória de rede e recomposição do solo para realização de repavimentação, podendo ser, com capa asfáltica ou de paralelo.

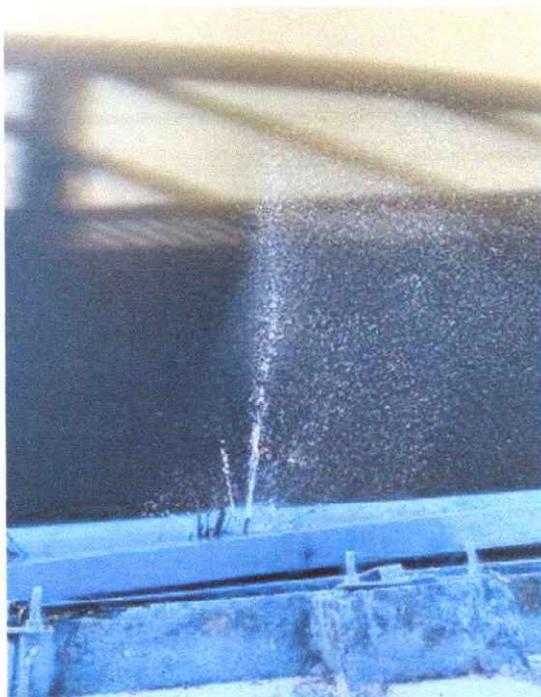
Realizamos o reparo do vazamento da rede Defofo DN 200mm, que fica instalada na lateral da Ponte Raul Veiga. Para realização do mesmo, foi necessário o desligamento temporário da Estação Principal. Ressalto que assim como foi neste dia, sempre que programamos uma manutenção ou ela vem de forma emergencial, emitimos comunicados em nossas redes sociais e solicitamos as rádios de nossas cidades para divulgarem.

Figura 4: Vazamento de rede na Ponte Raul Veiga

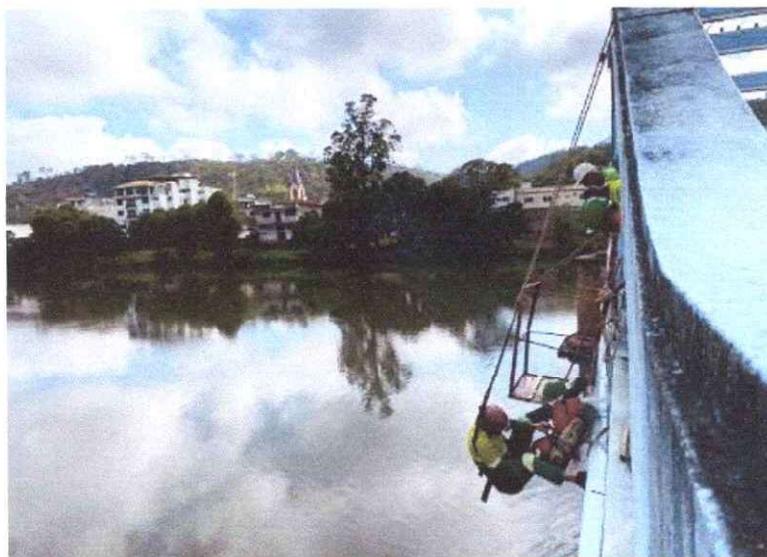
Figura 5: Execução de reparo de vazamento

Por ser uma rede “aérea” e pelas demais dificuldades para execução do reparo, levando em consideração toda segurança necessária, foram gastos 3 (três) horas para finalizarmos o serviço e a religação da ETA Principal.

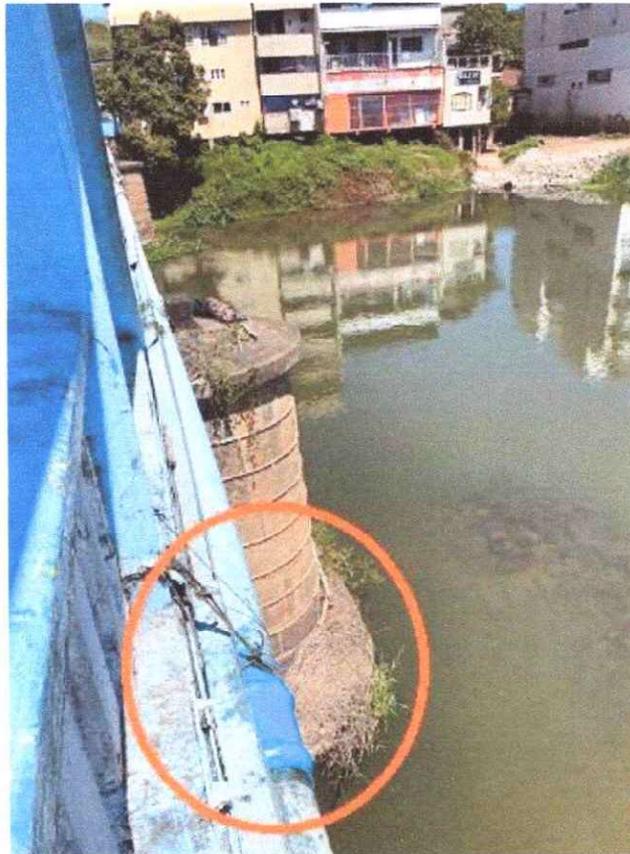
Figura 6: Reparo de rede executado

Durante toda a execução, o técnico de segurança esteve presente acompanhando e verificando todas necessidades para que nossos colaboradores executassem o serviço de forma segura.

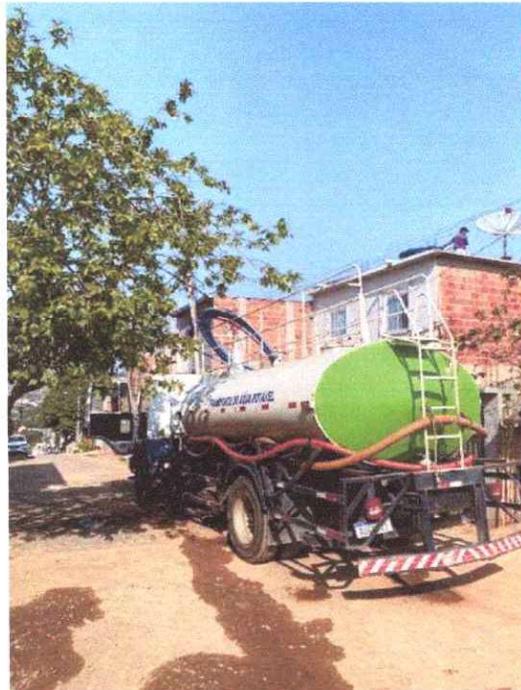
- No final deste mês de outubro, com um grande aumento da temperatura em nossa região, passamos por algumas situações de reclamação de falta d'água na parte alta do bairro Cidade Nova.

Nossa bomba de recalque, devido a alta temperatura, estava sendo desarmada automaticamente para evitar o comprometimento da mesma.

Figura 9: Abastecimento de caminhão pipa

Prontamente enviamos caminhão pipa para a localidade para suprir a necessidade dos moradores que fizeram a reclamação e demais que solicitavam no local.

Sabendo da situação, a equipe fez um sistema para diminuir a temperatura dentro do booster e o abastecimento foi normalizada no decorrer do dia.
