RELATÓRIO TÉCNICO

Nº 12/12

DOCUMENTO: Contrato 071/2022 – Processo Administrativo Nº 4977/2022 –
2º (Segundo) Termo de Aditivo

ASSUNTO: Atendimento ao Termo de Referência do Contrato.

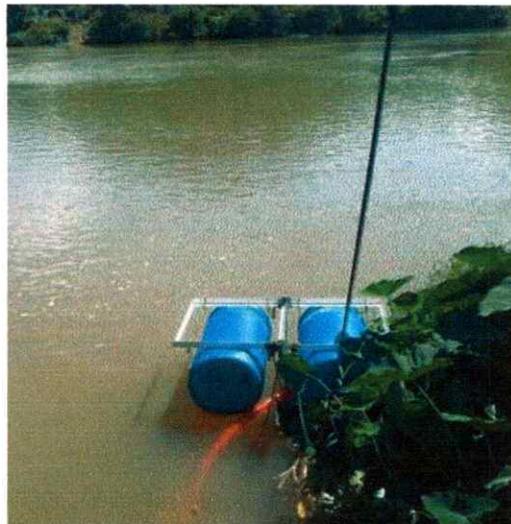
- Estamos realizando a instalação de uma balsa visando melhorias no sistema de captação de água bruta da estação de tratamento localizada no distrito de Baltazar.

Figura 1: Balsa na Captação de ETA Baltazar

Previsão é de que a mesma esteja pronta na primeira semana de dezembro.

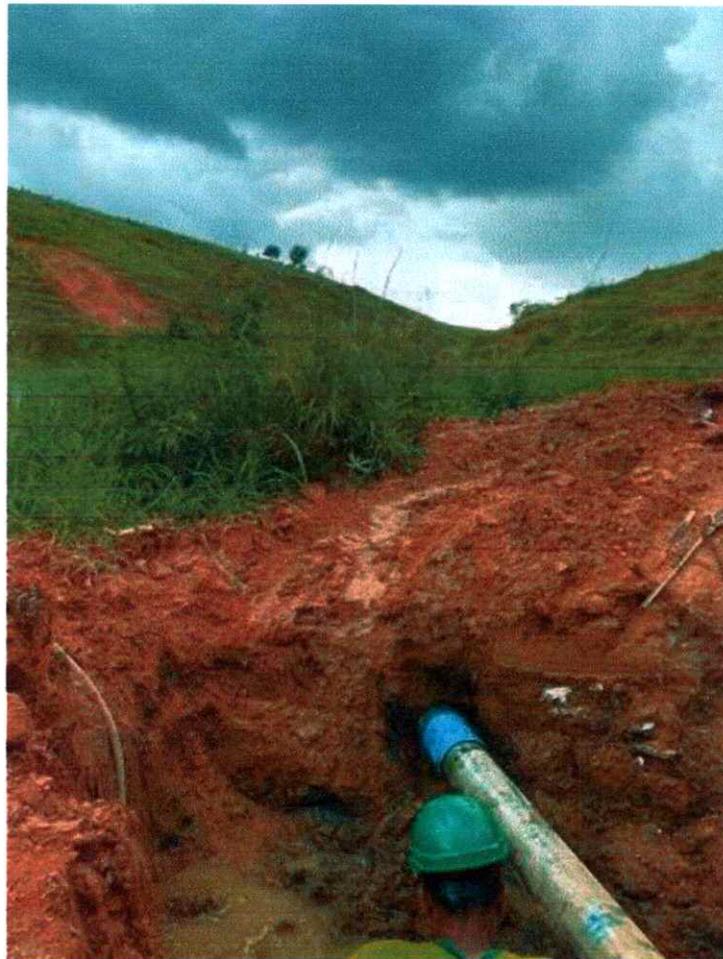
- Neste mês realizamos 42 reparos de vazamentos de rede, 26 reparos de vazamentos de ramal e 65 reparos de vazamentos de cavalete. Ressalto aqui o vazamento na rede PVC Defofo DN 200mm, onde a mesma interliga a captação de água bruta até a Estação de Tratamento de Água localizada no bairro Cidade Nova.

Figura 2: Reparo de vazamento Rede Defofo DN 200mm

Para execução do reparo foi necessário parar o sistema da localidade momentaneamente. Por conta disso divulgamos comunicados em nossa rede social, jornais eletrônicos e na rádio, como sempre fazemos em caso de necessidade. Após a execução do reparo, a estação foi religada normalmente e o sistema voltou a sua normalidade.

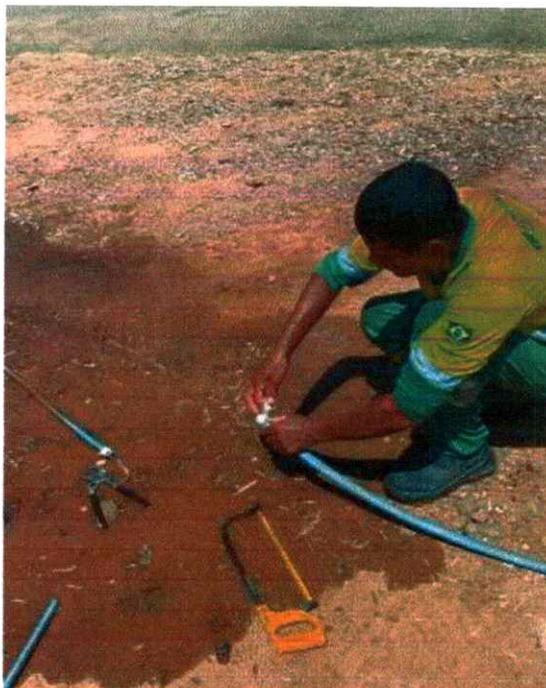
Figura 3: Reparo de vazamento de ramal

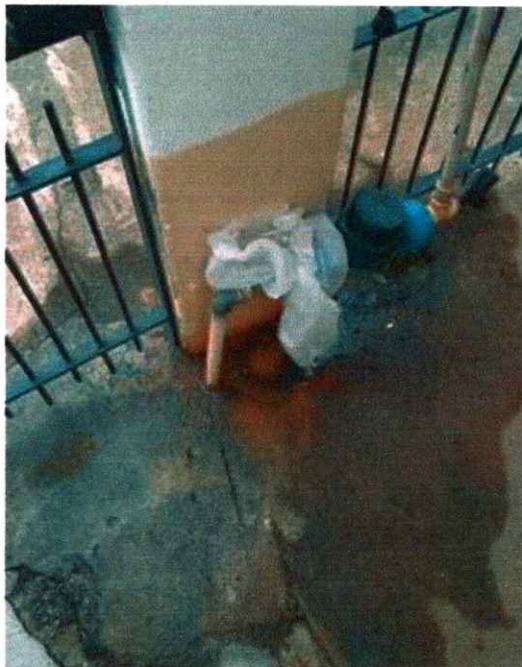
Figura 4: Vazamento de cavalete

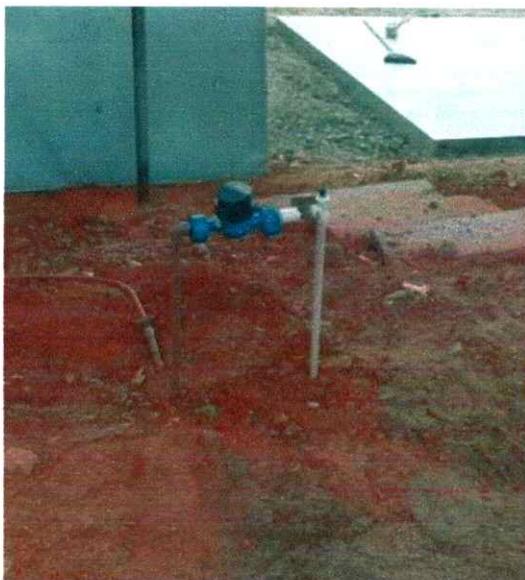
Figura 5: Ligação nova executada

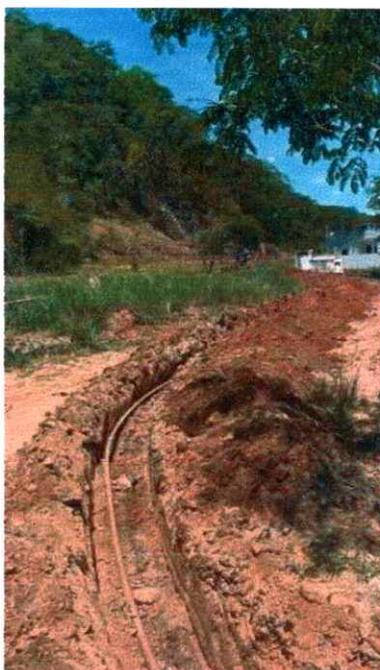
Em uma destas novas ligações que realizamos, foi necessário extensão de rede de 80 metros.

Figura 6: Execução de extensão de rede para ligação nova

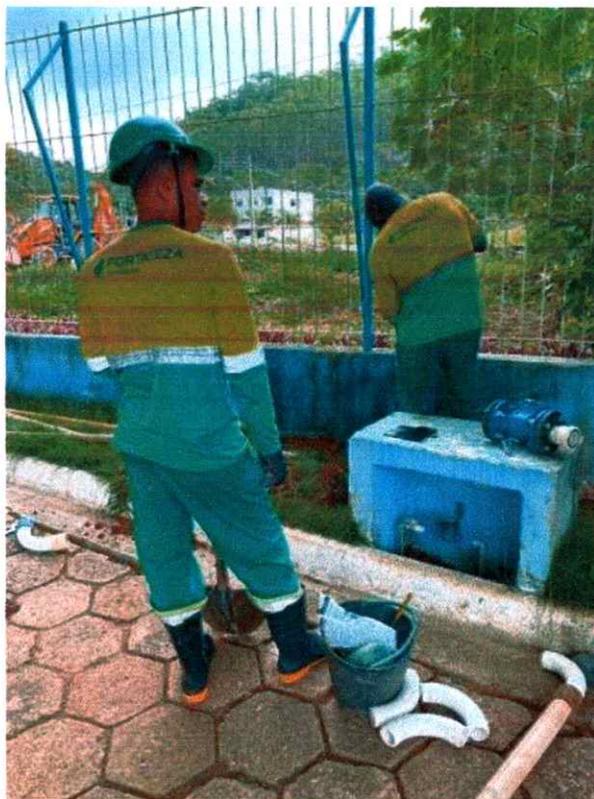
- Após a solicitação da Secretaria Municipal de Meio Ambiente, executamos a troca do hidrômetro localizado no Parque Municipal Léa de Oliveira Chaves. O novo hidrômetro instalado no local é de duas polegadas, dessa forma irá melhorar o abastecimento no local, onde demanda uma grande quantidade de água.

Figura 7: Troca de "HD" no Parque Municipal

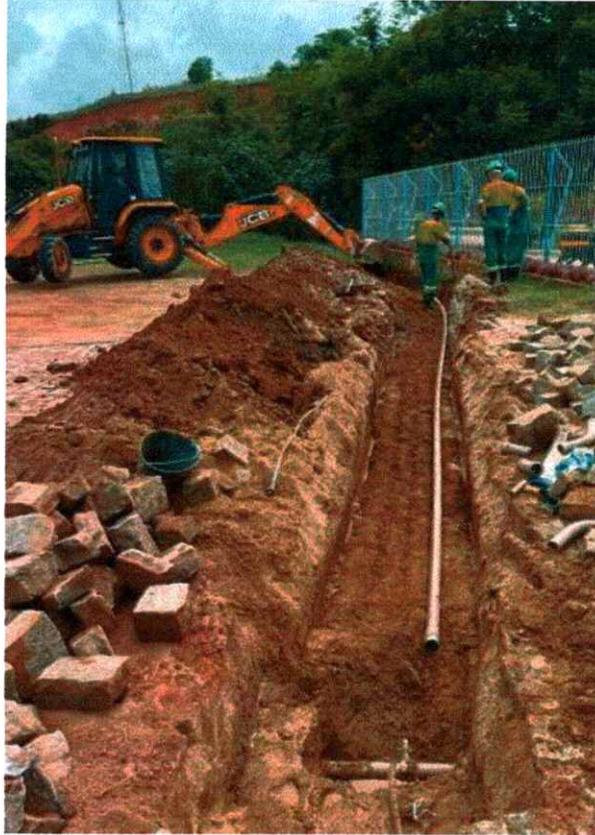
Para execução do serviço foi necessário efetuarmos também a troca de uma parte da rede. Onde anteriormente era um ramal, entre a rede principal e a chegada do hidrômetro, agora estendemos a rede com a mesma bitola, PVC DN60mm, até o cavalete do novo "HD" instalado.

Figura 8: Troca de rede no Parque Municipal

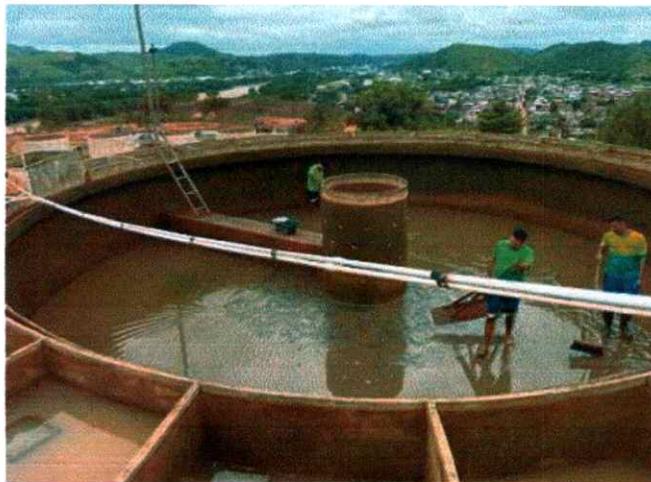
- Foi feita a lavagem do decantador da Estação de Tratamento localizada no bairro Cidade Nova.

Figura 9: Decantador ETA Cidade Nova

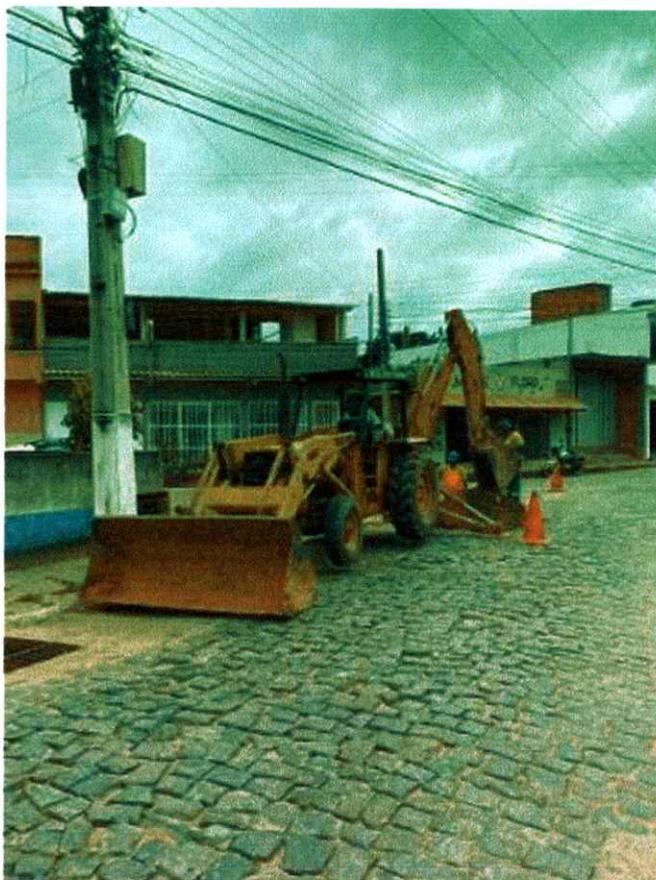
Com as ações realizadas, o abastecimento de todas as localidades foi normalizado. Durante a procura por algum possível vazamento, encontramos um local onde havia um registro antigo que não era usado, e através do aparelho de escuta, conseguimos perceber um certo ruído, indicando alguma anormalidade.

Abrimos o local e constatamos que o mesmo estava com a gaveta do registro caída, ou seja, passando o mínimo de água possível naquela região. Fizemos a retirada do mesmo e logo em seguida, aferindo a pressão nos hidrômetros da região, o abastecimento foi normalizando no decorrer do dia.

Figura 15: Retirada de registro com a gaveta caída
