RELATÓRIO TÉCNICO

Nº 14/14

DOCUMENTO: Contrato 071/2022 – Processo Administrativo Nº 4977/2022 –
2º (Segundo) Termo de Aditivo

ASSUNTO: Atendimento ao Termo de Referência do Contrato.

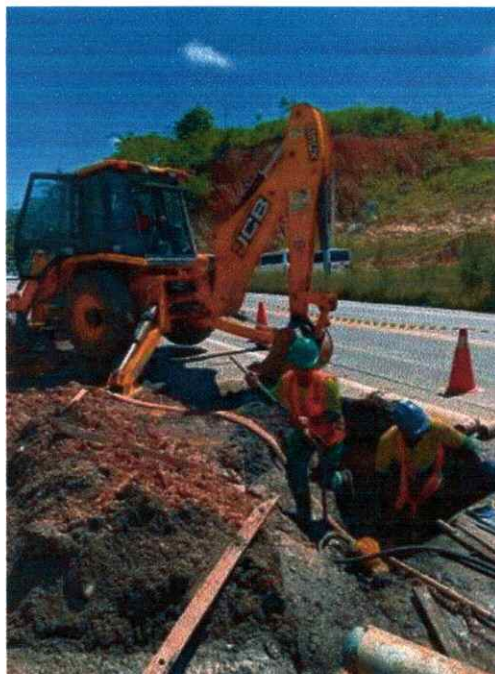
Figura 1: Execução de reparo de vazamento de rede

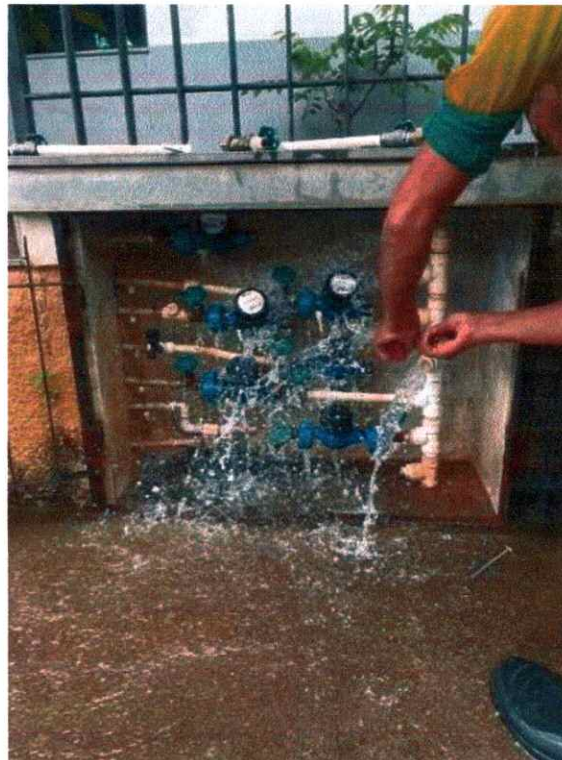
Figura 2: Execução de reparo de vazamento de cavalete

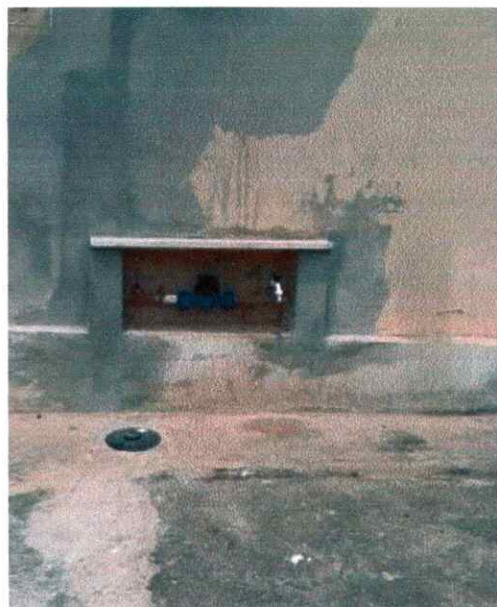
Figura 3: Ligação nova executada

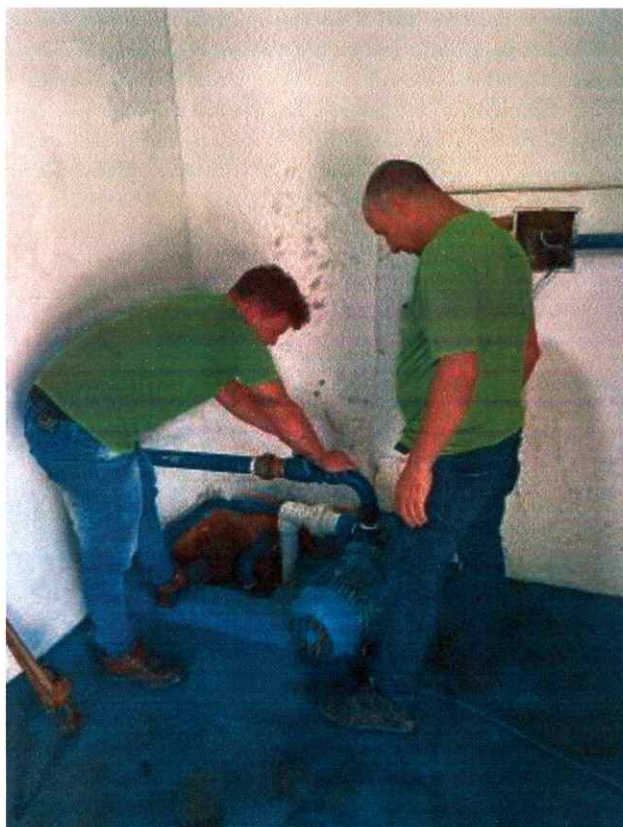
Figura 4: Manutenção preventiva da equipe eletromecânica

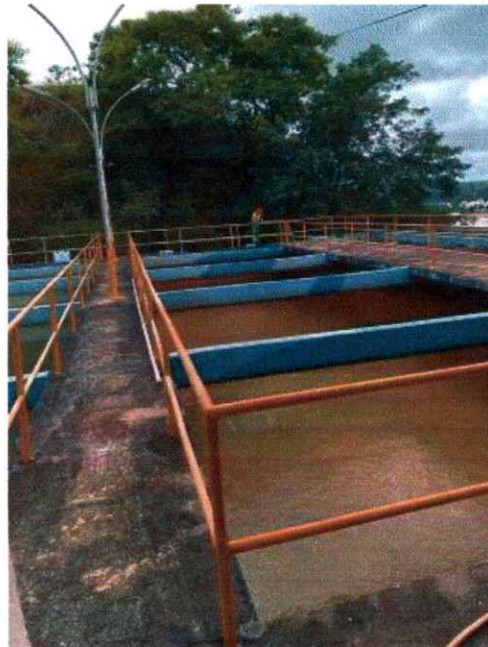
Figura 5: Lavagem decantador 1

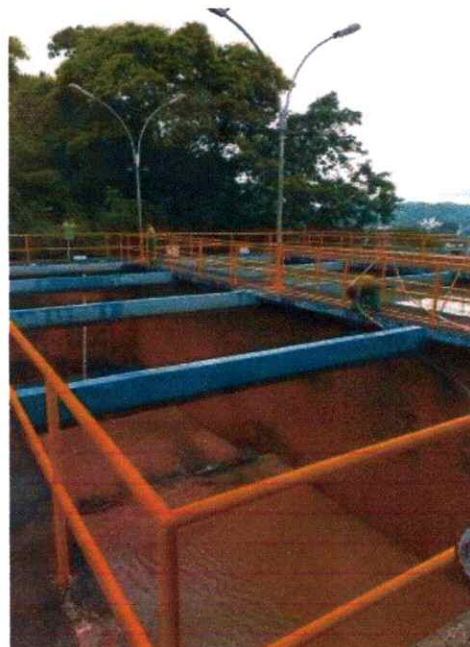
Figura 6: Lavagem decantador 2

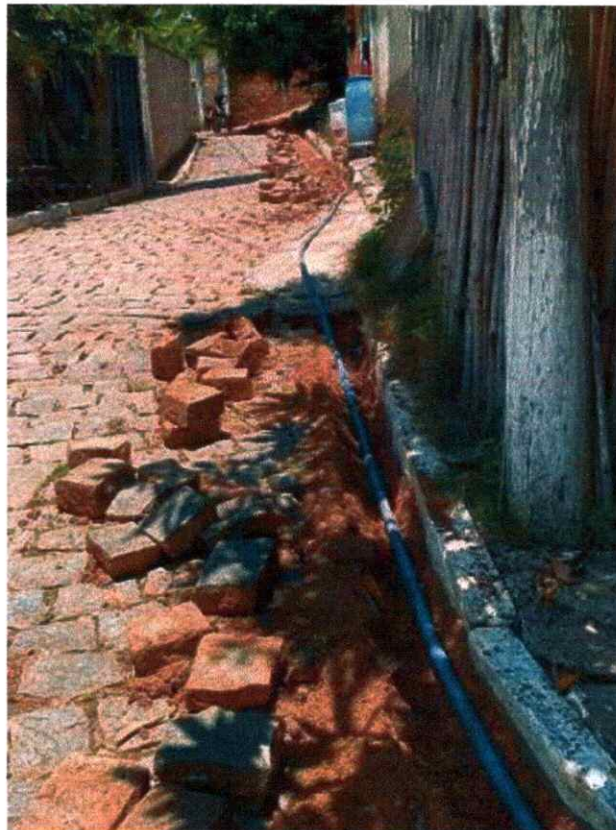
No distrito de São Pedro, na parte alta da localidade, realizamos a troca de aproximadamente 50 metros de rede, pois a mesma era bem antiga e o diâmetro instalado no local, já não estava abastecendo de forma ideal devido ao seu aumento populacional no decorrer dos anos e principalmente, por conta da geografia da região.

Figura 7: Substituição de rede de abastecimento em São Pedro

Após a troca da rede, onde foi instalado tubo PEAD 32mm, a resposta do aumento da pressão foi rápida.

Após a execução do serviço, fizemos o monitoramento da localidade para confirmar o sucesso da intervenção. Por fim, nos locais onde foi necessário abrimos o solo para execução do serviço, realizamos a repavimentação completa dos mesmos.

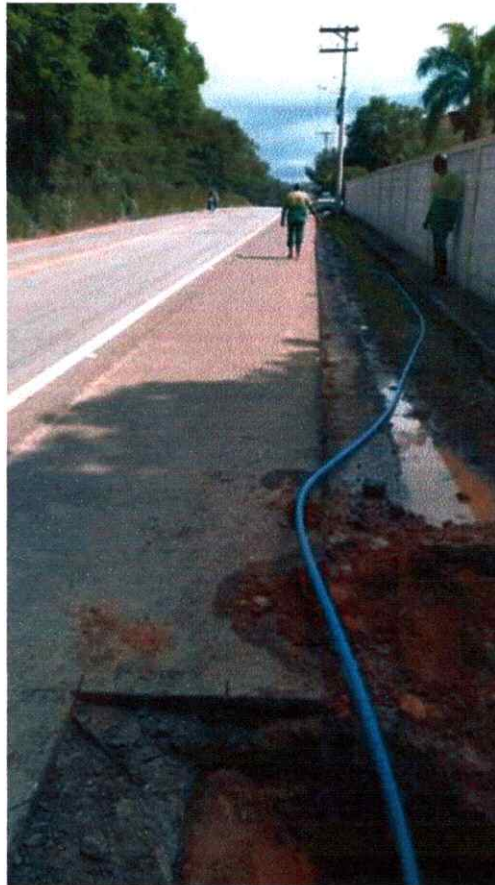
Já no bairro Trajano, a troca de uma parte da rede foi necessária devido a reclamação de falta d'água de duas residências localizadas no final da rede da localidade.

No referido local existem poucas residências e mesmo sendo em final de rede, a pressão de água na localidade sempre se mantém muito boa. Porém, por estar havendo obra de aterro próximo onde passa nossa rede, a primeira investigação foi de ter havido alguma quebra da nossa rede e por conta disso ter diminuído a pressão nos hidrômetros das residências. Ressalto que nas vezes que houve reclamação, nossas equipes estiverem no local e nos hidrômetros estava chegando água com uma “boa pressão”, porém não com a mesma que geralmente há no local.

Após descartarmos algum vazamento, aferimos a pressão em diversos pontos de nossa rede, para podermos realizar a substituição do trecho onde poderia causando o problema, e assim executamos.

Figura 8: Substituição de rede no Bairro Trajano

Por fim, após a substituição a pressão de água voltou a seu ideal e da mesma forma que fizemos na outra localidade, fizemos o monitoramento e executamos a repavimentação necessária no local.

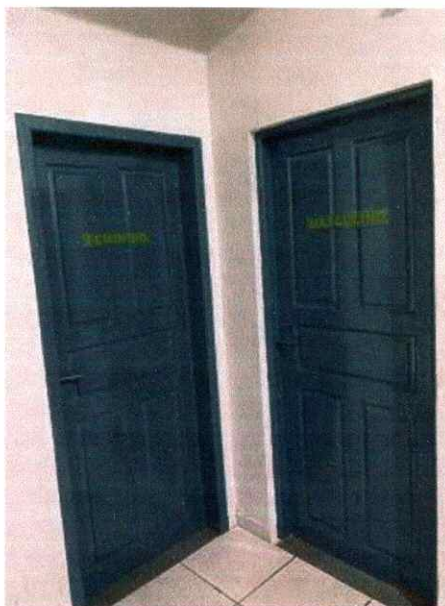
Figura 9: Pintura de portas e paredes.

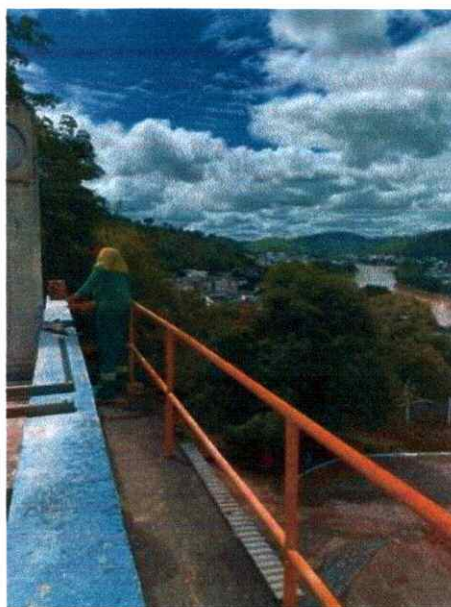
Figura 10: Pintura de guarda – corpo

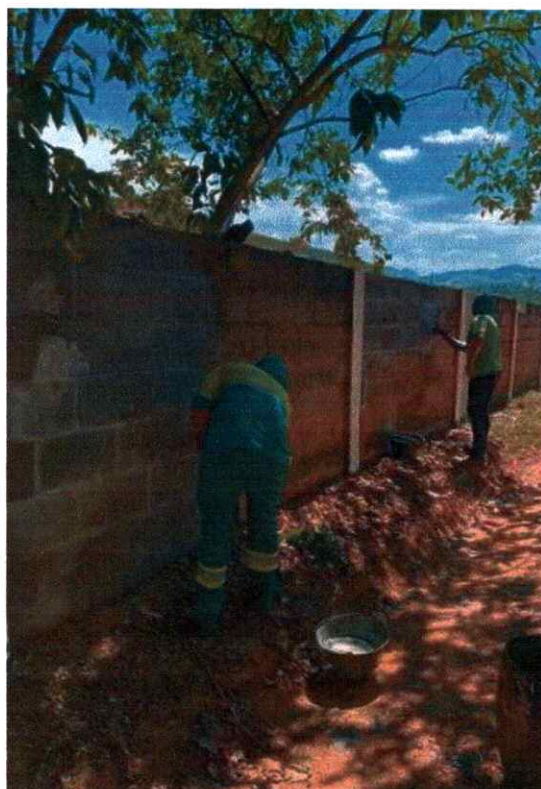
Figura 11: Pintura de muro

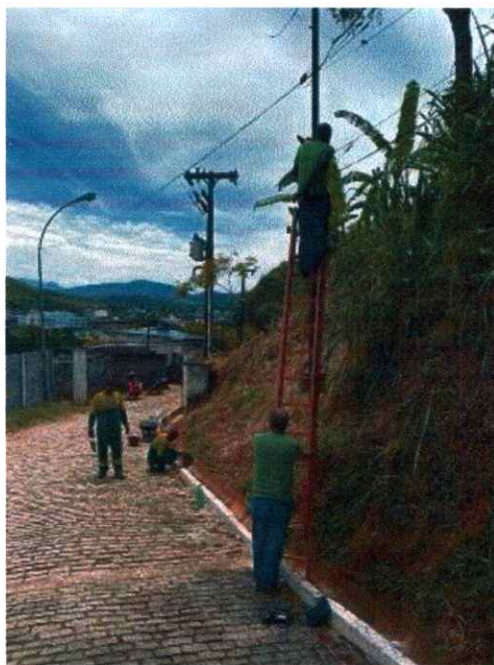
Figura 12: Troca de refletores e caiação de meio fio

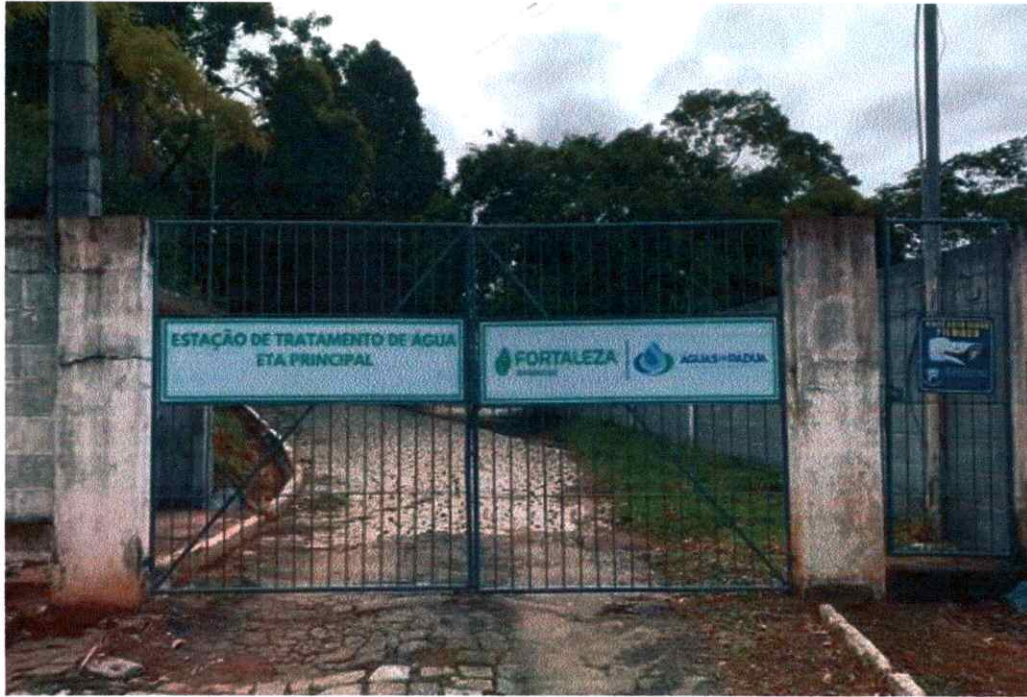
Figura 13: Instalação de novas placas de identificação

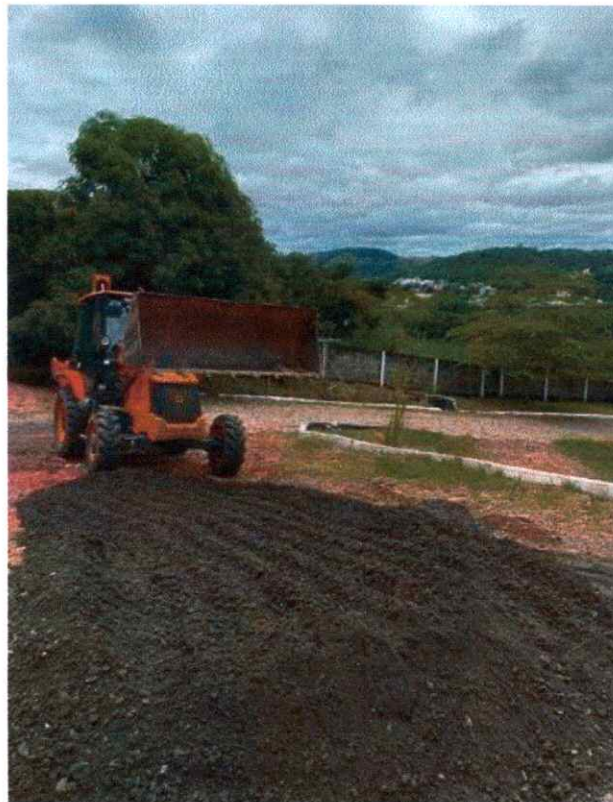
Figura 14: Instalação de bica corrida

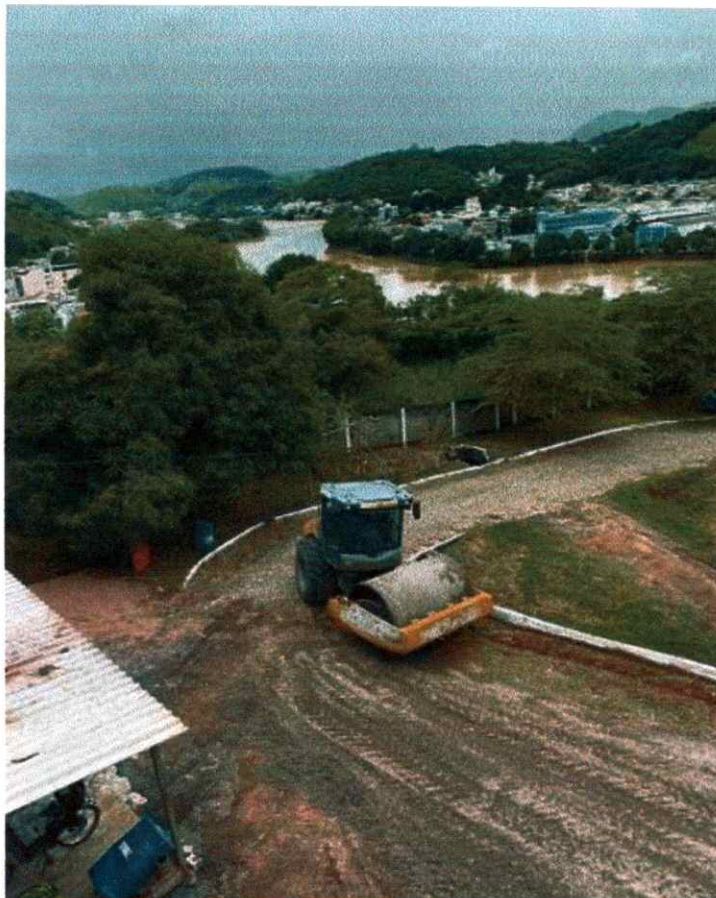
Figura 15: Compactação com rolo
