**ÁGUAS DE PÁDUA**

# **RELATÓRIO TÉCNICO**

Santo Antônio de Pádua - RJ

01-03-2024 a 31-03-2024

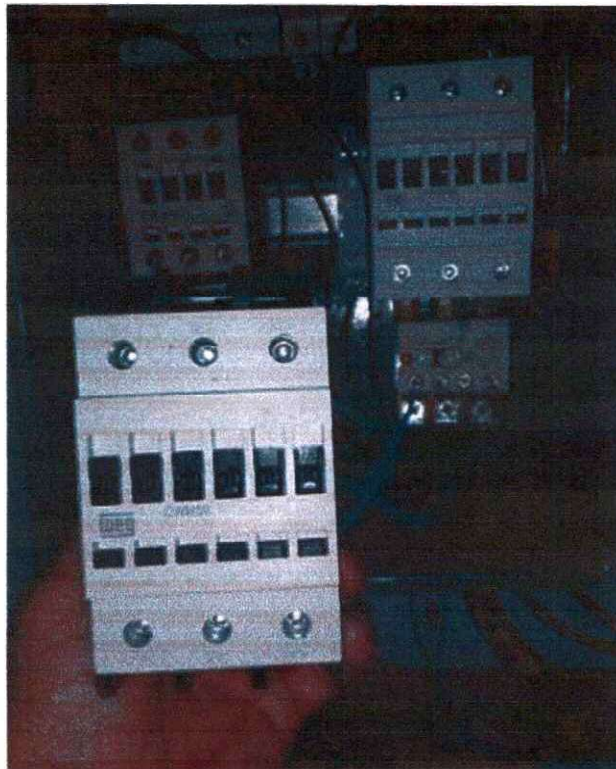
Figura 1: Instalação de novo contator em painel de bomba

- Foi necessário a troca do contator no painel elétrico da bomba instalada na Estação de Tratamento no Distrito de Paraoquena.

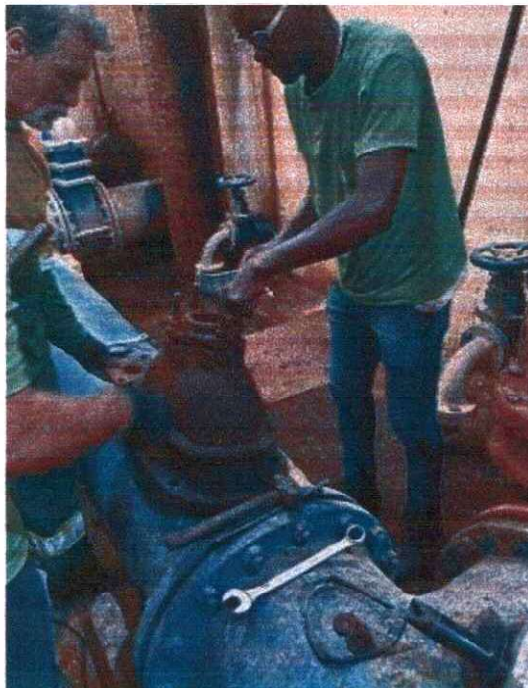
Figura 2: Reparo em registro na ETA Principal

- Foi realizada manutenção no registro de um dos filtros da Estação de Tratamento Principal.

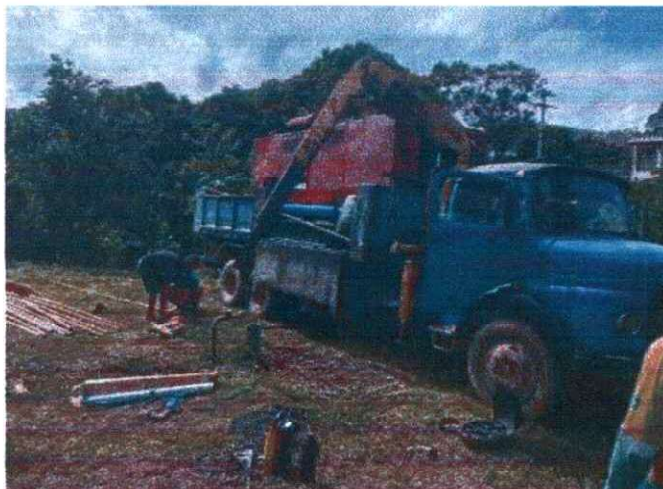
Figura 3: Lavagem poço na ETA Boa Nova

- Realizamos a lavagem do poço localizado na ETA localizada no distrito de Boa Nova.

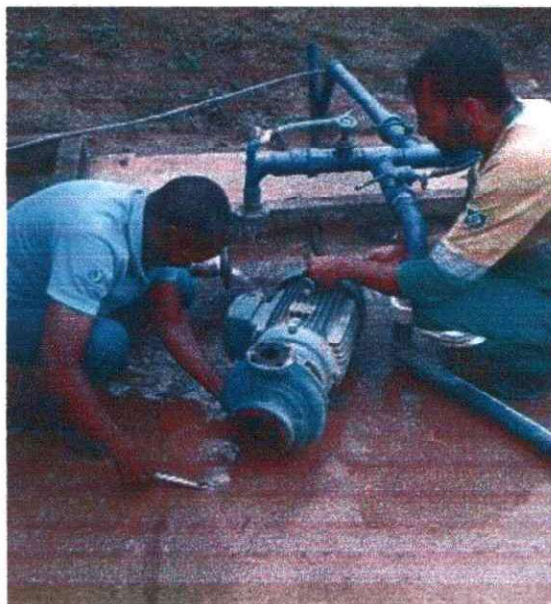
Figura 4: Manutenção na bomba de recalque

- Execução de manutenção na bomba de recalque localizada na ETA em Ibitinema.

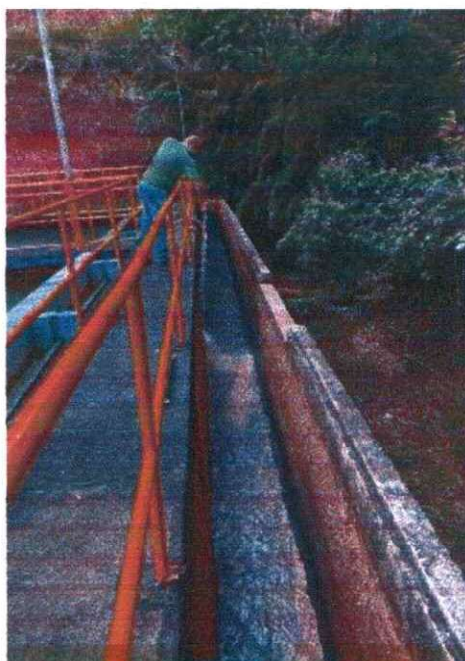
Figura 5: Lavagem de calha na ETA Principal

- Foi realizada a lavagem da calha entre o floculador e o decantador na ETA Principal.

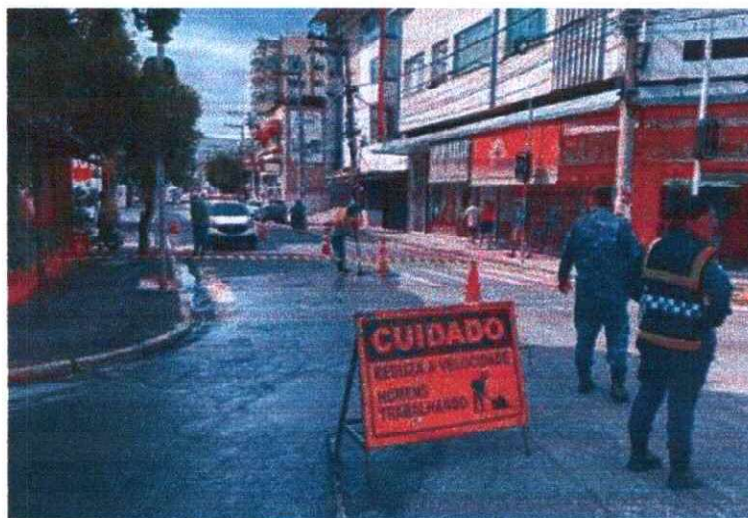
Figura 6: Reparo de vazamento de ramal

Executamos o reparo de vazamento de ramal localizado no Centro da cidade, próximo ao “Restaurante Gosto Gostoso”.

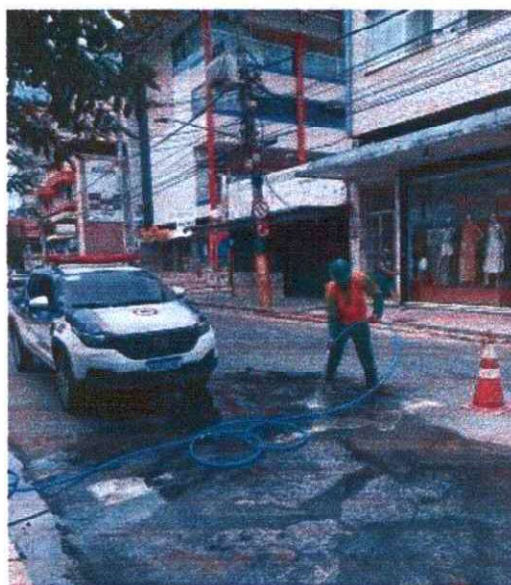
Figura 7: Limpeza do local após reparo do vazamento

Para execução do mesmo, necessitamos do auxílio da GCM para o controle do trânsito devido a localização do vazamento.

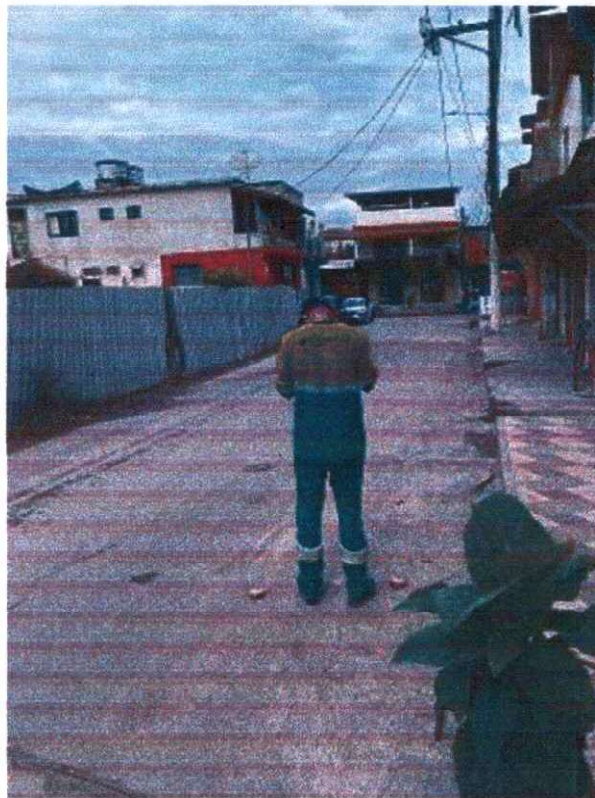
Relato aqui o reparo do vazamento que executamos localizado na Avenida João Jasbick. Identificamos no início do dia através do nosso “Centro de Controle de Operações”, onde temos o controle de nossos booster, que a bomba do “Booster Aeroporto” estava com a pressão de saída abaixo do ideal.

Logo em seguida, foi acionada a equipe eletromecânica para verificar se a bomba estava com algum problema. Após a constatação que estava tudo ok, iniciamos através aferição de pressão, onde poderia estar o vazamento que estava causando essa queda de pressão, já que o mesmo não estava aparente.

Figura 8: Procura de vazamento oculto com Geofone

Iniciamos também a procura do mesmo com o auxílio do geofone, aparelho que detecta vazamentos ocultos e subterrâneos.

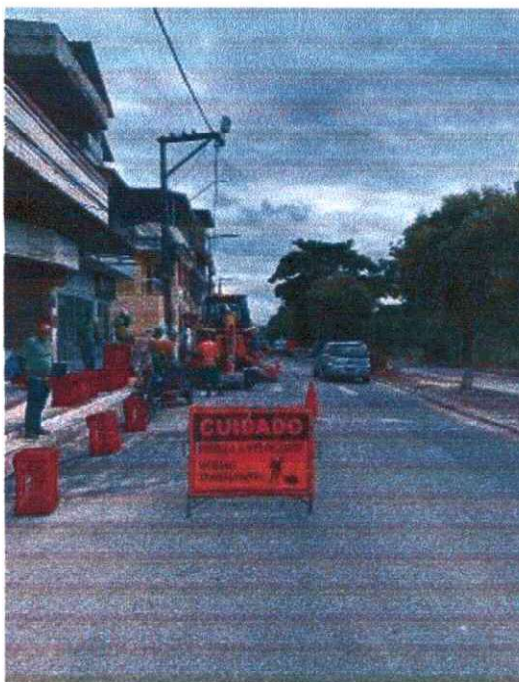
Figura 9: Procura de vazamento na Av. João Jasbick

Após essas intervenções, iniciamos o processo para diminuirmos a área de procura, instalando registros em pontos específicos de nossa rede de abastecimento.

Assim que instalamos o mesmo, começamos a abrir em determinados pontos onde havia poderia estar com a rede rompida.

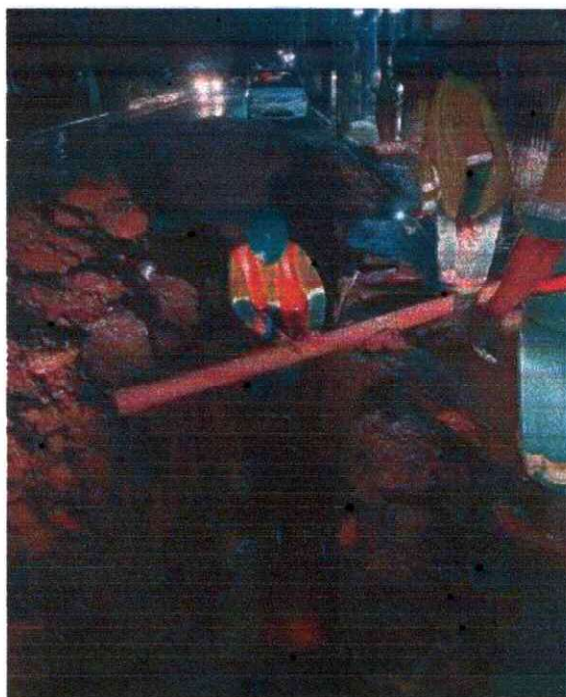
Após horas de procura, perto das 22:00 conseguimos encontrar o vazamento.

Figura 10: Vazamento de rede DN 110 PVC

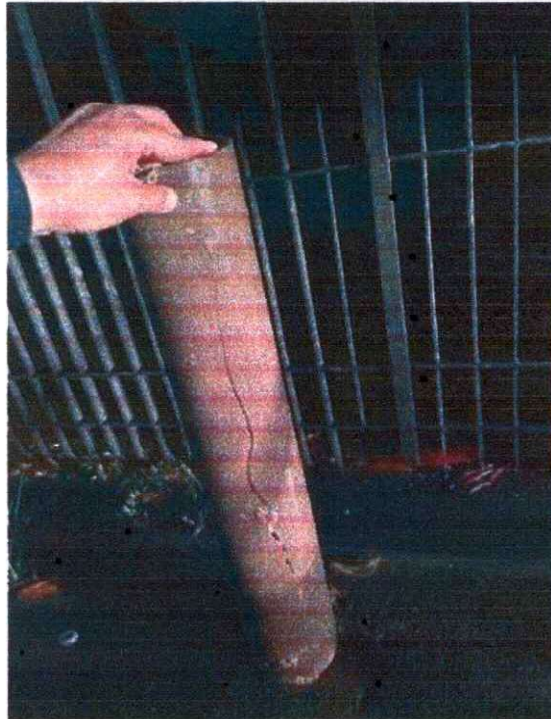
O vazamento de rede, estava caindo para uma antiga manilha de esgoto e por conta disso não subiu a superfície.

Figura 11: Rede rompida causando grande vazamento

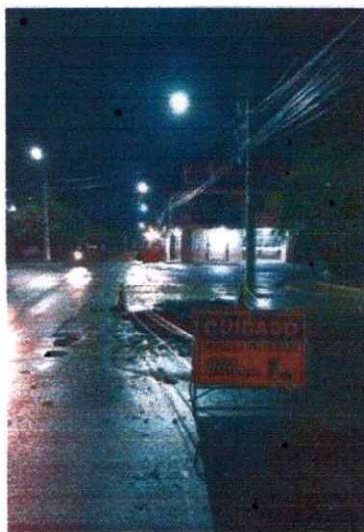
Figura 12: Execução de sinalização

Após o reparo do vazamento, realizamos a retirada de todo material de descarte, executamos a repavimentação prévia com material novo e fizemos a sinalização de todo local.
