PREFEITURA MUNICIPAL DE SANTO ANTÔNIO DE PÁDUA

projeto: PAVIMENTAÇÃO DE VIAS E PASSEIOS

ENDEREÇO: LOTEAMENTO SAPÊ - PARTE 02 - PÁDUA - RJ.

ESCALA: INDICADAS PRANCHIA: 01/02 PLANTA DE LOCALIZAÇÃO "GOOGLE EARTH", PLANTA BAIXA, LEGENDA, DETALHES E MEMORIAL JUSTIFICATIVO.

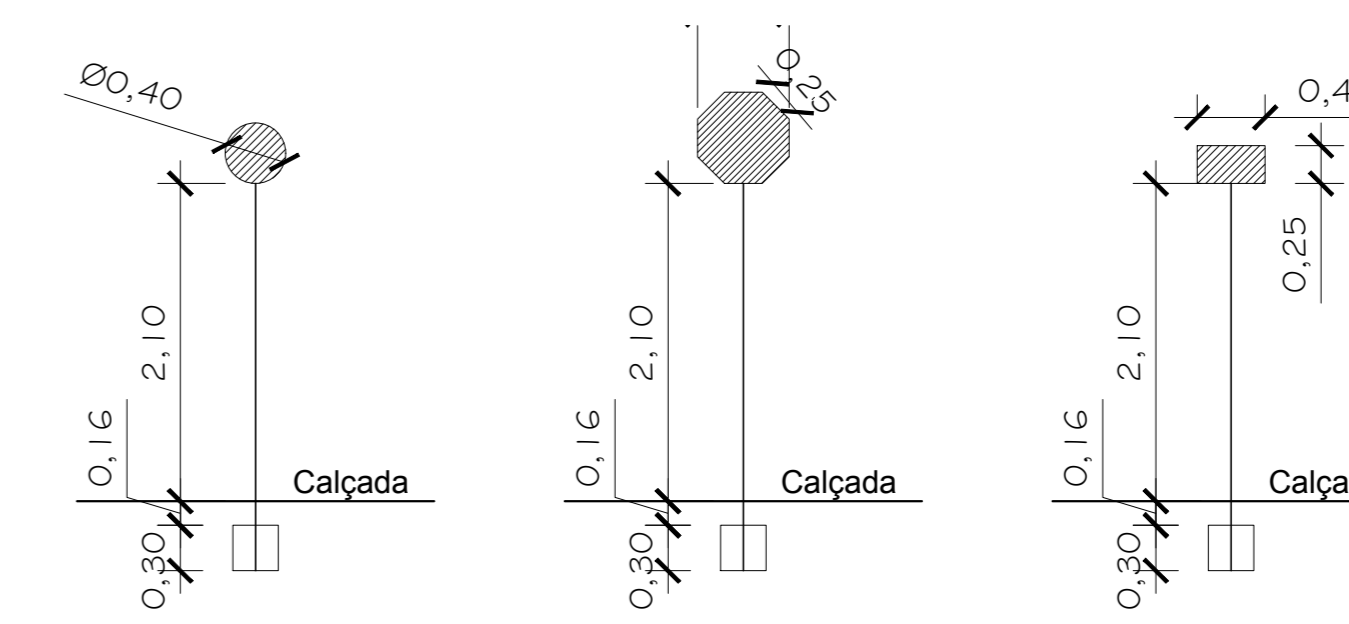
ELEVAÇÃO DETALHE - PLACAS
ESCALA: 1/50

PLACAS

- R-19 - VELOCIDADE MÁXIMA PERMITIDA
- R-25a - VIRE À ESQUERDA
- R-25b - VIRE À DIREITA
- R-25c - SIGA EM FRENTE OU À ESQUERDA
- R-25d - SIGA EM FRENTE OU À DIREITA
- R-1 - PARADA OBRIGATORIA
- PLACA DE IDENTIFICAÇÃO DE RUA

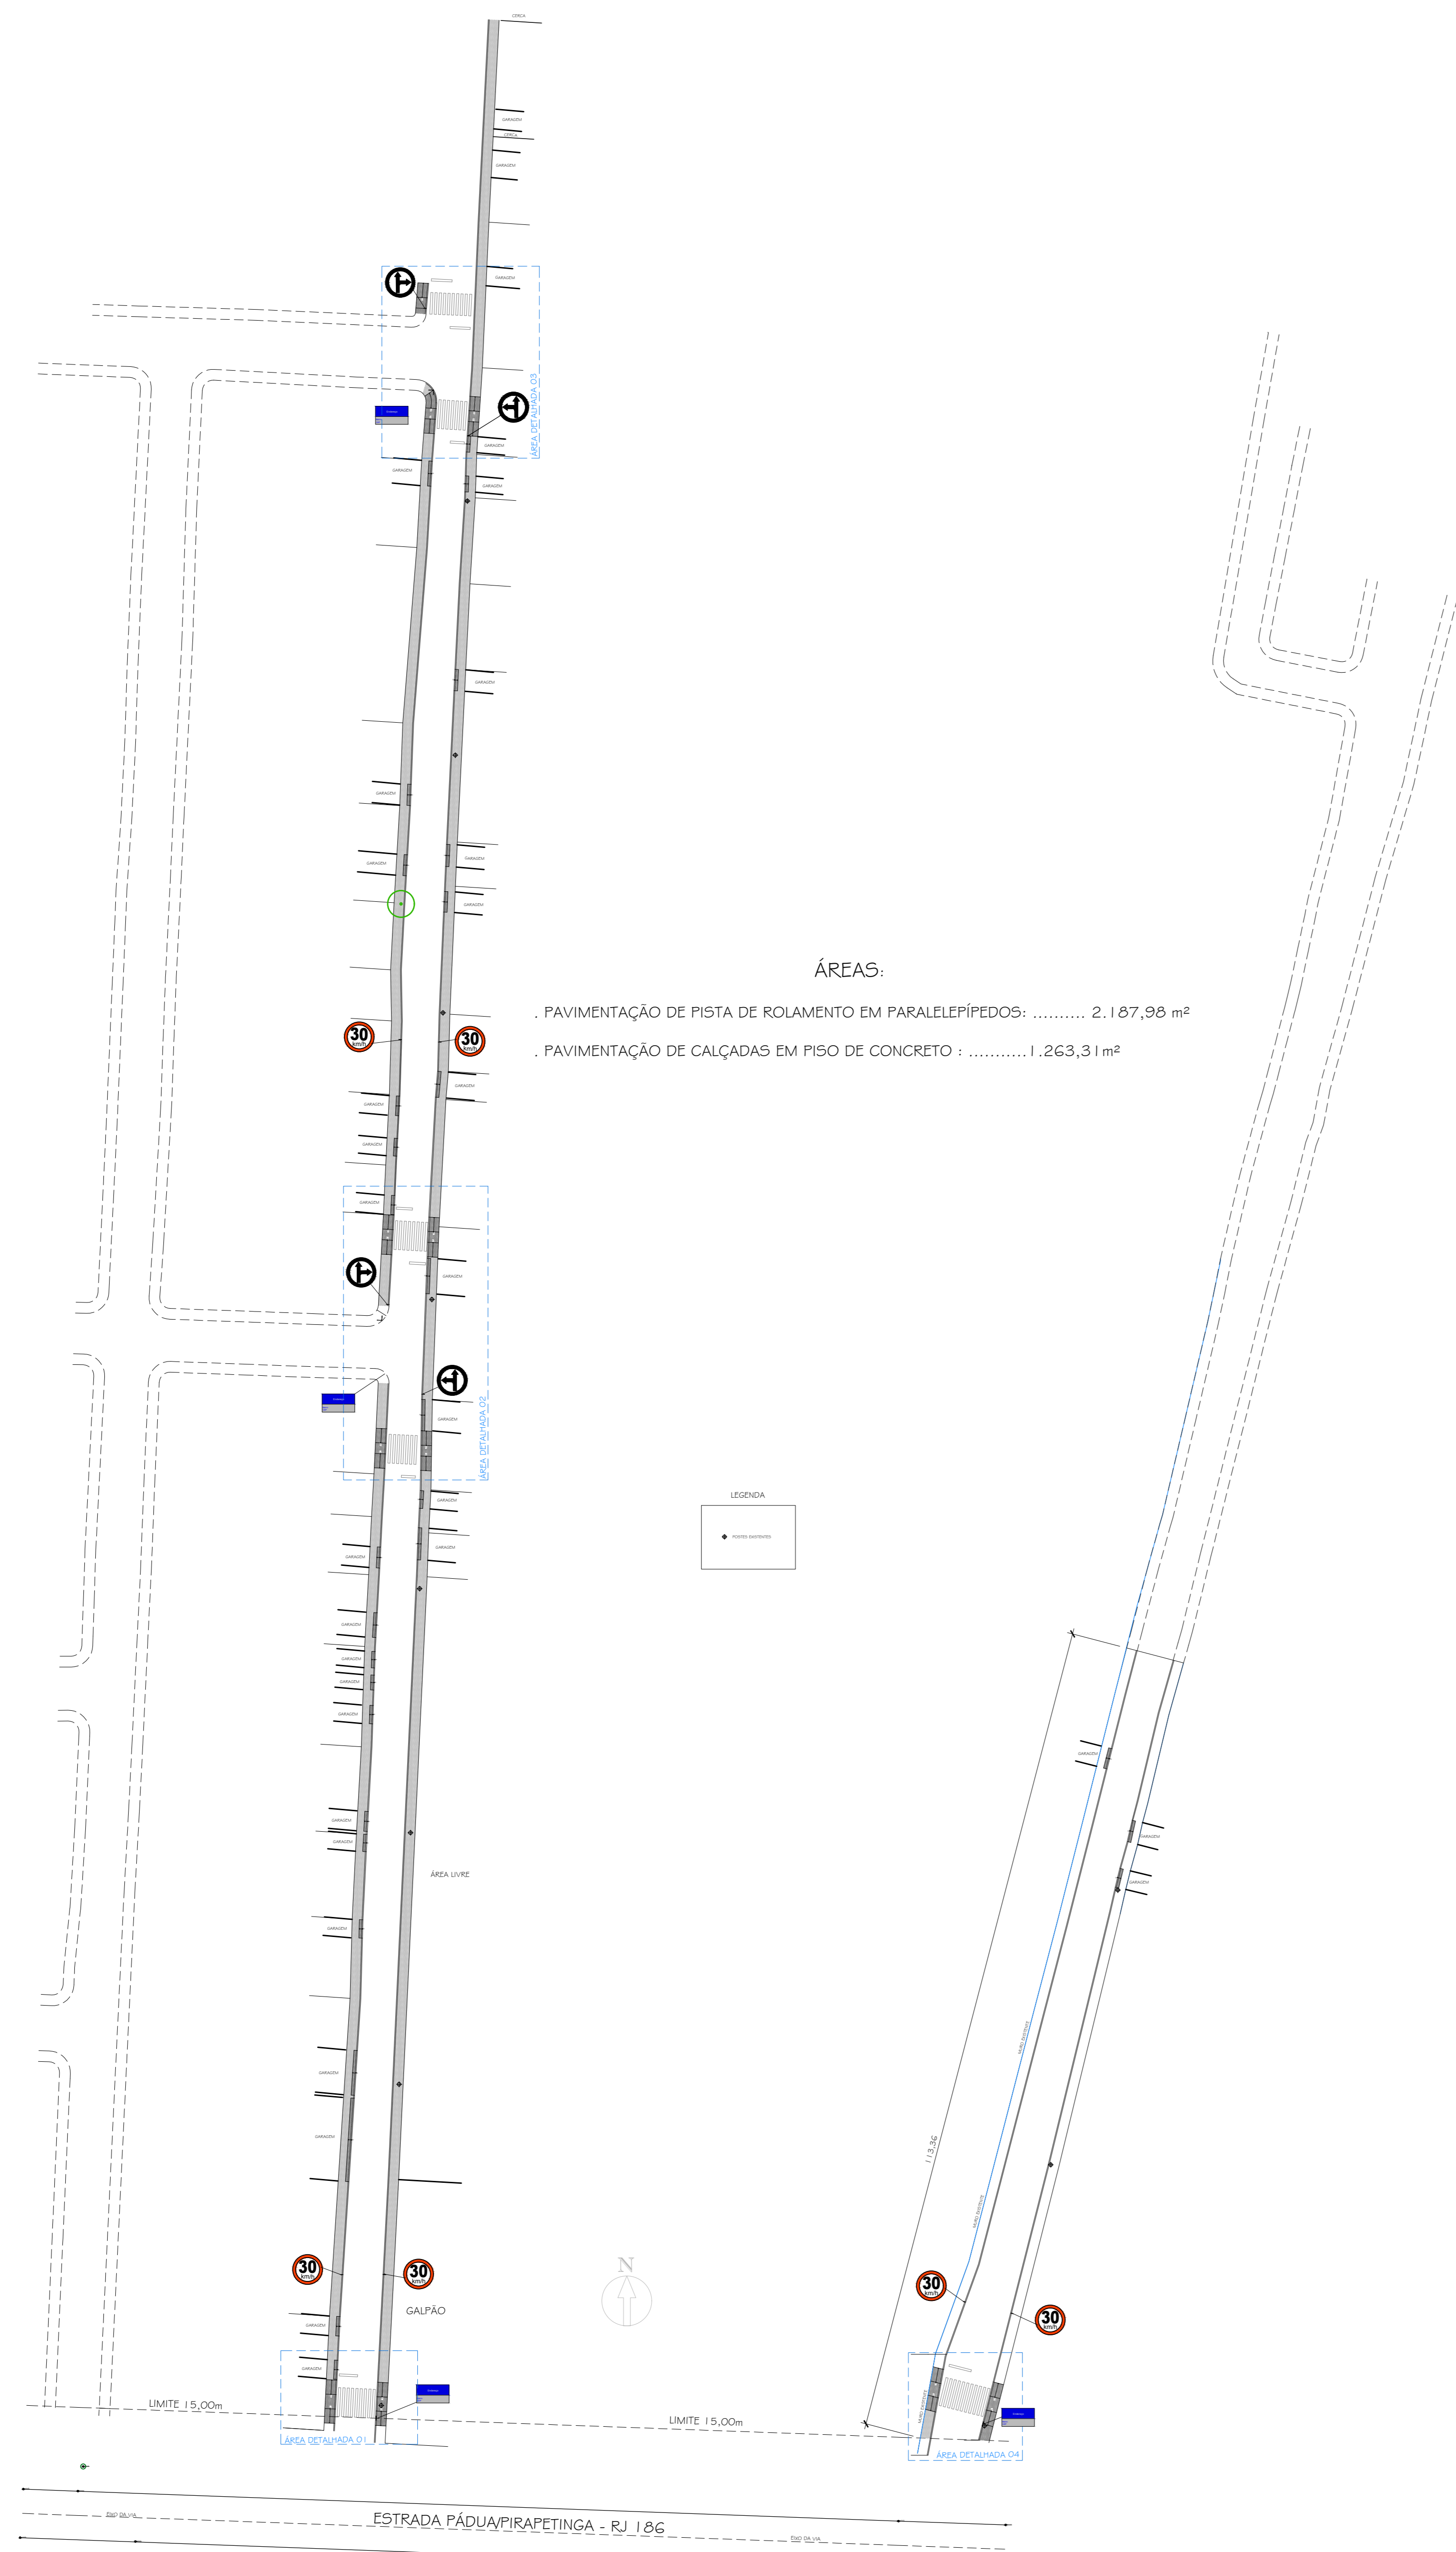
PLANTA BAIXA GERAL
ESCALA: 1/500

ÁREAS:

- PAVIMENTAÇÃO DE PISTA DE ROLAMENTO EM PARALELEPÍPEDOS: 2.187,98 m²
- PAVIMENTAÇÃO DE CALÇADAS EM PISO DE CONCRETO : 1.263,31 m²

A solução urbana para o local passa preferencialmente pelo calçamento em paralelepípedos, construção de passeios em pavimentação adequada, privilegiando as condições de acessibilidade e sinalização, dentro das possibilidades oferecidas pela ocupação irregular.
