RELATÓRIO TÉCNICO

Nº 06/06

DOCUMENTO: Contrato 071/2022 – Processo Administrativo Nº 4977/2022

ASSUNTO: Atendimento ao Termo de Referência do Contrato.

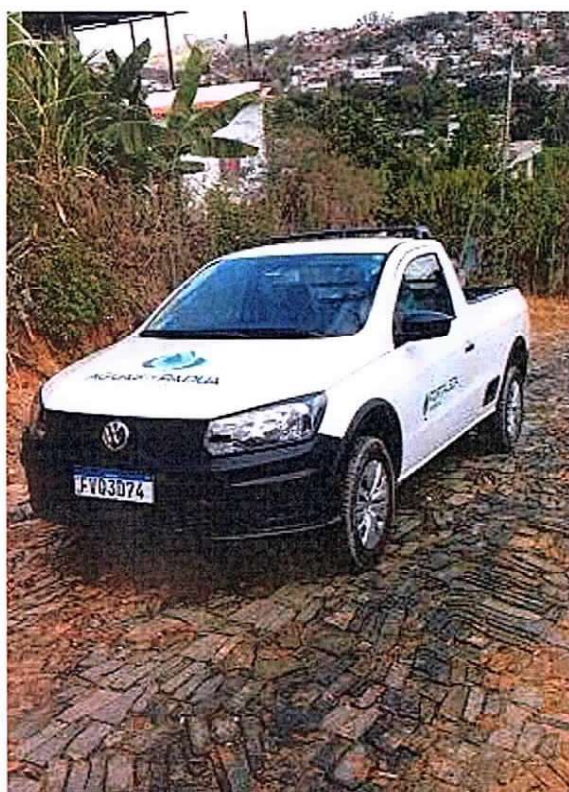
- Em maio, intensificamos os cortes de ligação de água que estão em débito com a permissionária. Após todo um estudo do setor comercial junto ao jurídico da empresa, foram verificadas as matrículas que necessitávamos executar tal serviço. No total foram executados 420 cortes de cavalete e 19 cortes de ramal. Destes, foram realizadas 178 religações de cavalete e 18 religações de ramal. As matrículas que foram cortadas e os clientes não pagaram os débitos, ou seja, não pediram a religação de seu abastecimento, serão fiscalizadas para verificar qualquer irregularidade.

Figura 35: Equipes de corte de água em exercício
