RELATÓRIO TÉCNICO

Nº 07/08

DOCUMENTO: Contrato 071/2022 – Processo Administrativo Nº 4977/2022 –

ASSUNTO: Atendimento ao Termo de Referência do Contrato.

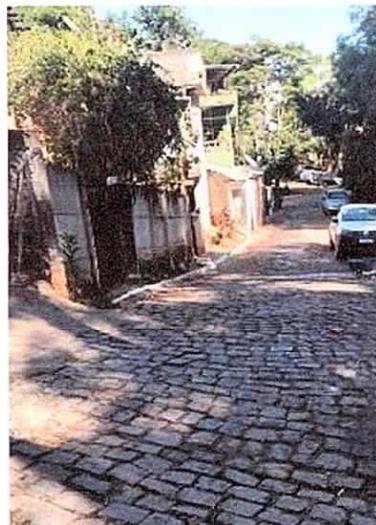
- Realizamos neste mês 412 cortes de água (cavalete e ramal) e 147 religações. Ressalto que a inadimplência continua alta. As matrículas que foram cortadas e os clientes não pagaram os débitos, ou seja, não pediram a religação de seu abastecimento, estão sendo fiscalizadas para verificar qualquer irregularidade.

Figura 14: Equipes de cortes de água em execução
