RELATÓRIO TÉCNICO

Nº 09/09

DOCUMENTO: Contrato 071/2022 – Processo Administrativo Nº 4977/2022 –
2º (Segundo) Termo de Aditivo

ASSUNTO: Atendimento ao Termo de Referência do Contrato.

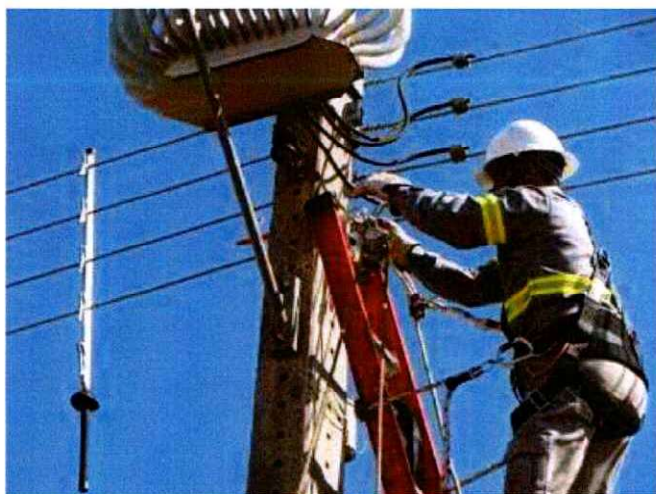
Figura 4: Imagem ilustrativa

- Ressalto que durante este mês, por diversas vezes em diferentes localidades, nossas estações ficaram paralisadas ou funcionando com déficit de energia durante um intervalo grande de tempo por conta de problemas na rede urbana de distribuição elétrica. Entramos em contato com a concessionária responsável pelo serviço, pedindo providências, pois muitas das vezes não somos informados destas manutenções e desta forma afeta nossa distribuição de água.

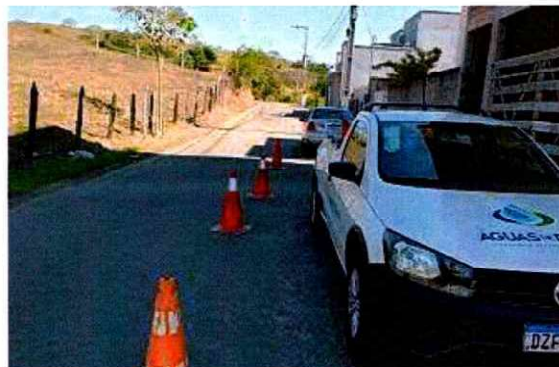
- Realizamos neste mês 839 cortes, sendo estes cavalete ou ramal, além de 20 cortes com retirada. Executamos também 608 religações.

Figura 11: Execução de cortes e religações

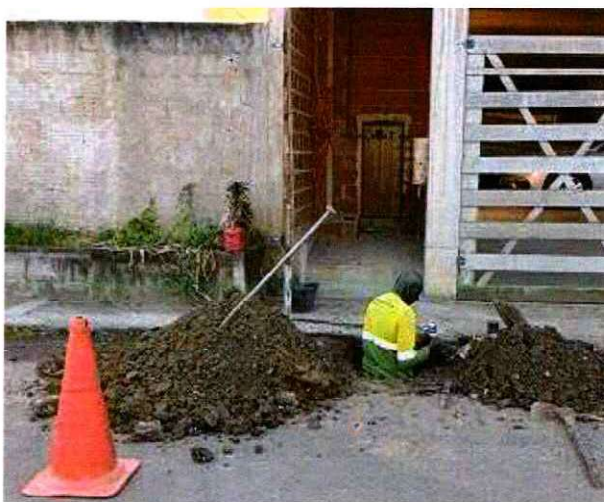
- Realizamos neste mês 18 novas ligações de água.

Figura 12: Execução de Ligação nova
