RELATÓRIO TÉCNICO

Nº 10/10

DOCUMENTO: Contrato 071/2022 – Processo Administrativo Nº 4977/2022 –
2º (Segundo) Termo de Aditivo

ASSUNTO: Atendimento ao Termo de Referência do Contrato.

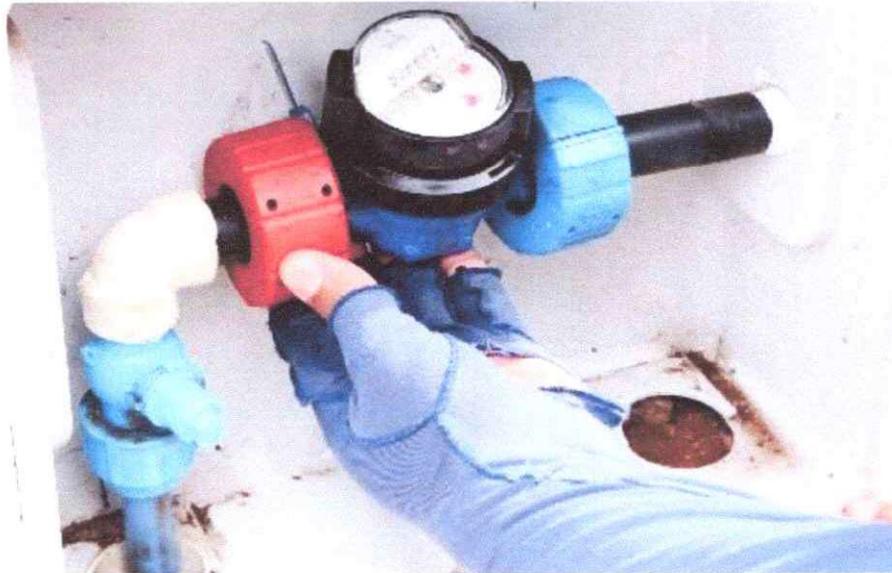
- Neste mês executamos 325 cortes de cavalete, 135 cortes de ramal e 24 cortes com retirada de hidrômetro. Fizemos também 411 religações, podendo ser de cavalete ou ramal. Ressalto também a continuação do trabalho em conjunto da equipe de retirada de ligação clandestina com o setor de cortes e religações. Executamos 10 retiradas de abastecimento irregular.

Figura 7: Imagem Ilustrativa
